BOOMTOTAALZORG

G e m e e n t e S t i c h t s e V e c h t

B E A P a a r d e n k a s t a n j e
H a r m o n i e p l e i n , 1 7 4 9 0

Datum 31 augustus 2017

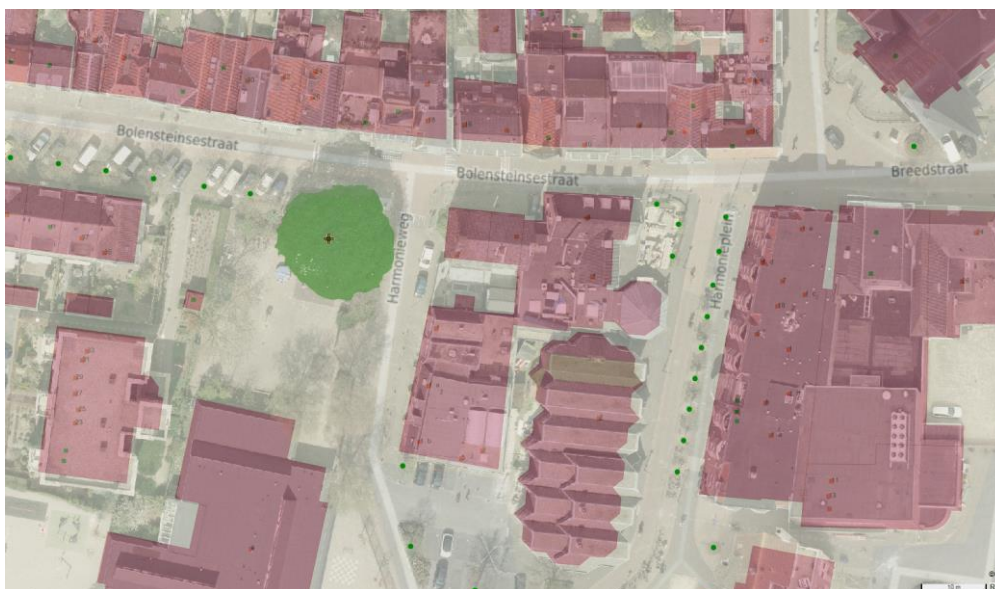
Foto 1: Huidige locatie paardenkastanje

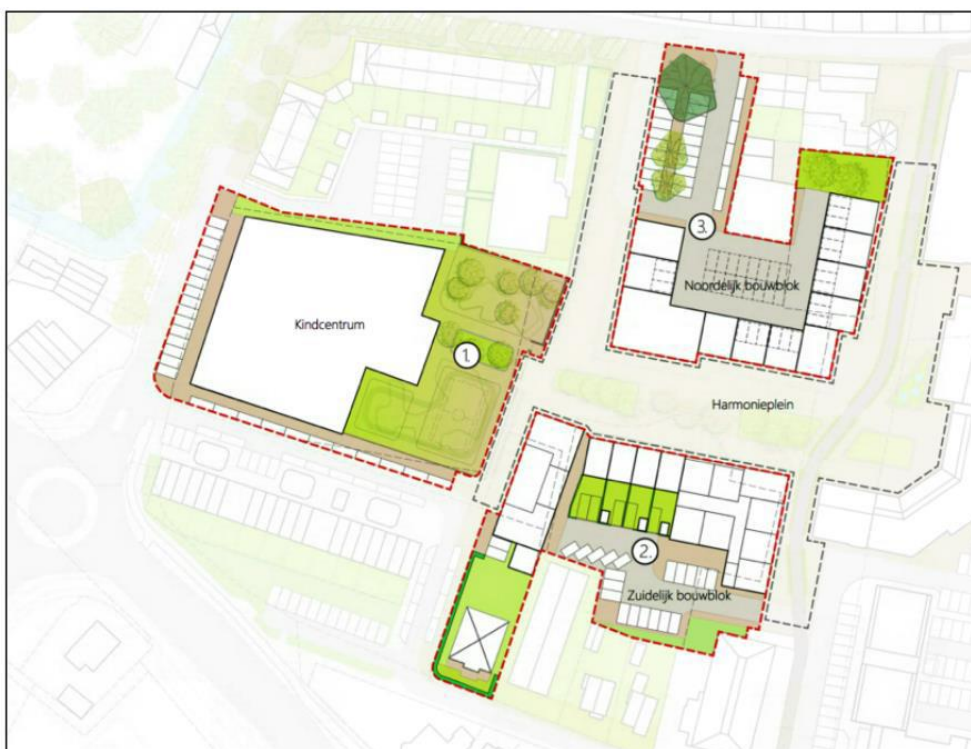
Figuur 1: Plantekening nieuwe situatie met de paardenkastanje in plangebied 3 (donkergroen)

Naar verluidt is het voornemen om 6 parkeerplaatsen te realiseren onder de kroonprojectie aan de zuidelijk kant van de boom. De parkeerplaatsen reiken tot ongeveer een meter uit de stamvoet. Onduidelijk is of er daarnaast nog een verharde uitstapzone gerealiseerd moet worden.

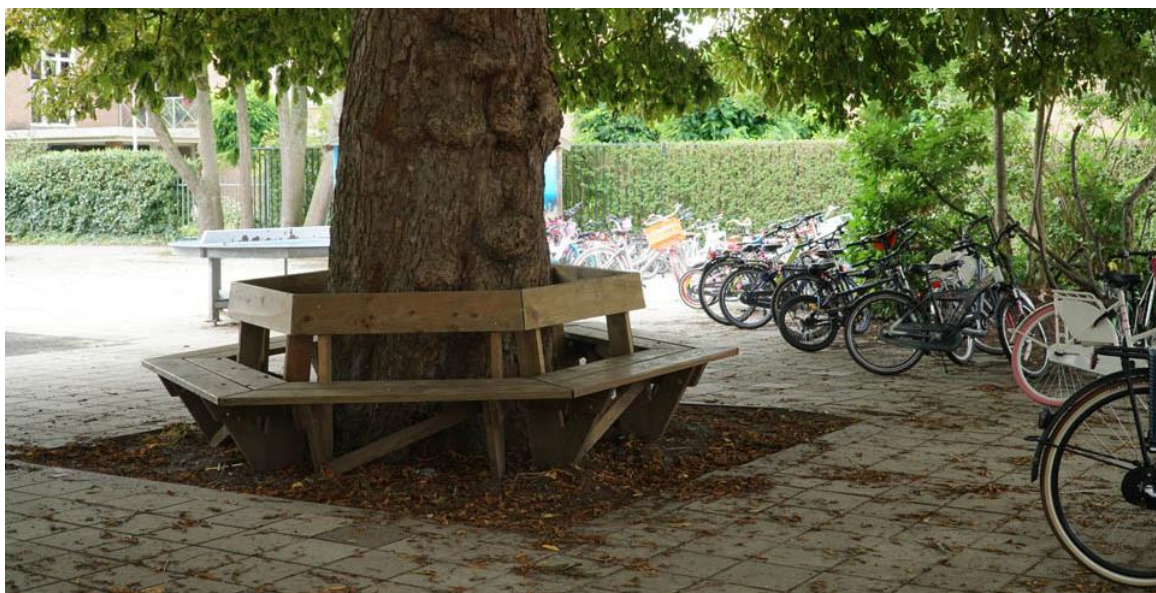
Foto 3: Situatie stamvoet met bankje, boomspiegel en schoolplein

Rondom de stamvoet van de boom ligt onder de gehele kroon een tegelverharding. De kroon kent een doorsnede van 18 meter. Aan de noord- en westzijde van de boom valt de kroonprojectie min of meer samen met het vaste hekwerk rond de speelplaats. De boom staat op een klein heuveltje. Dat wil zeggen dat de tegelvloer vanaf de stamvoet naar alle zijden iets afloopt.

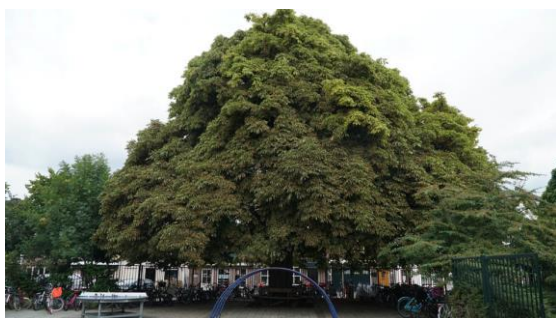
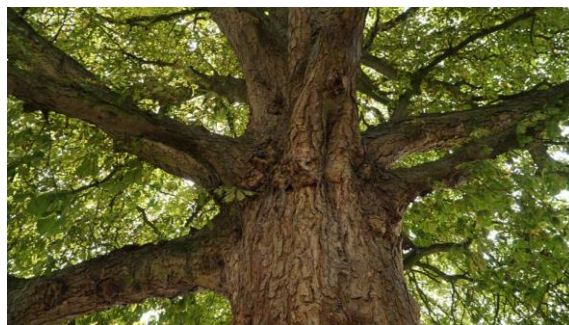
niet bijzonder groot. Ook mechanisch gezien zijn er visueel geen verzwakkingen waarneembaar (gezien vanaf grondniveau). De algehele kwaliteit van de boom is om deze redenen redelijk tot goed te noemen.

Foto 4: Typerende habitus van paardenkastanje Foto 5: Kroon heeft goede structurele opbouw

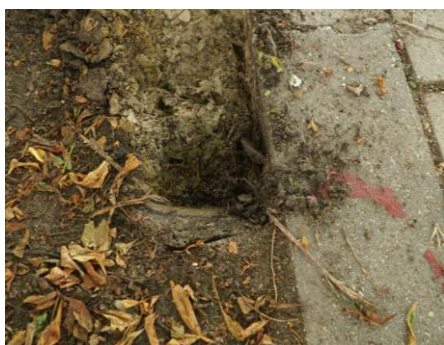
De grondboringen zijn uitgevoerd tot een maximale diepte van ongeveer 40 cm als gevolg van de gortdroge ondergrond. Het bodemprofiel ziet er op de verschillende plekken vergelijkbaar uit. Dat wil zeggen een laag van ongeveer

Foto 6: Westzijde

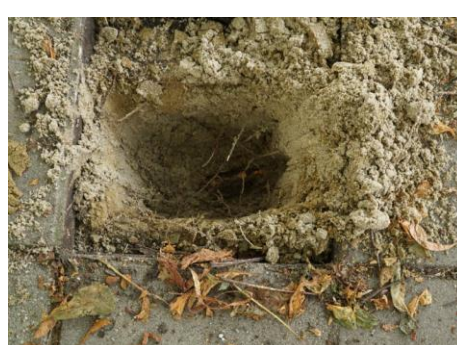
Foto 8: dikkere wortel in zwarte grond

20 cm geel zand, met daaronder een laag zwarte grond. In de laag geel zand is veelal fijne beworteling aangetroffen. Daar direct onder, dus in de zwarte grond bevindt zich de dikkere beworteling. Zie foto 8 ter illustratie: een dikkere wortel is te zien op het grensvlak tussen de laag geel zand en zwarte grond (aangetroffen aan de noordzijde van de boom). Het grondprofiel aan de zuidzijde is onder de laag van 20 cm geel zand een dunne kleilaag (ongeveer 5-10 cm) aangetroffen, waaronder weer het een zeer droge laag zwart zand ligt.

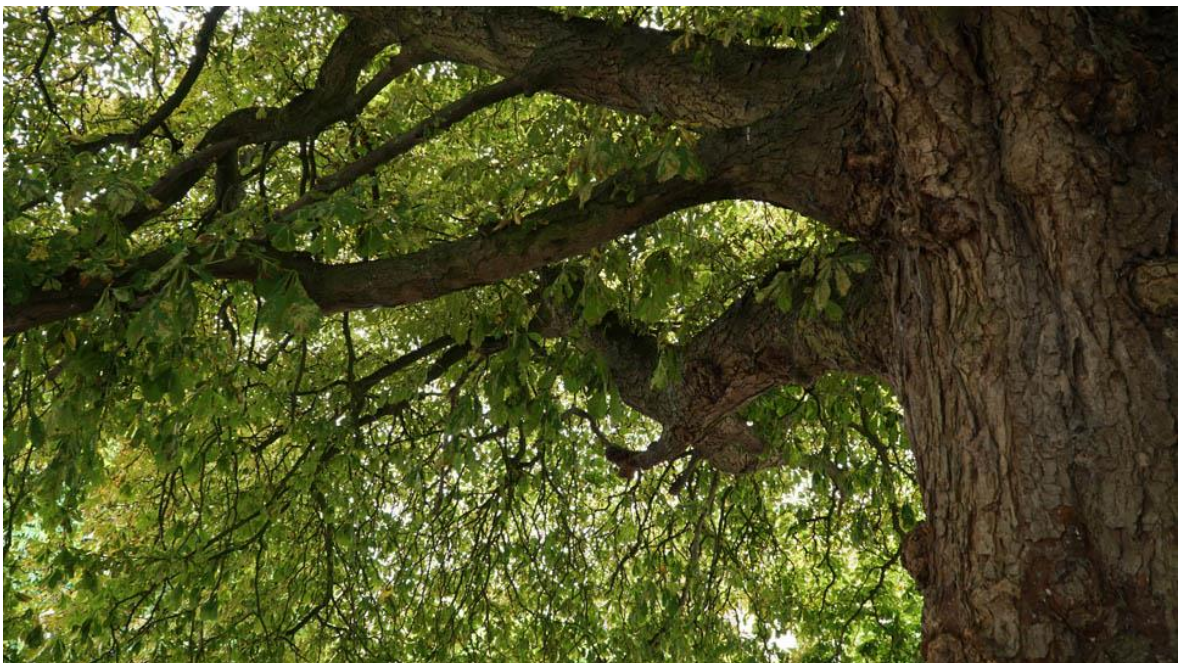
Foto 9: Gesteltakken aan de oostelijke zijde van de paardenkastanje

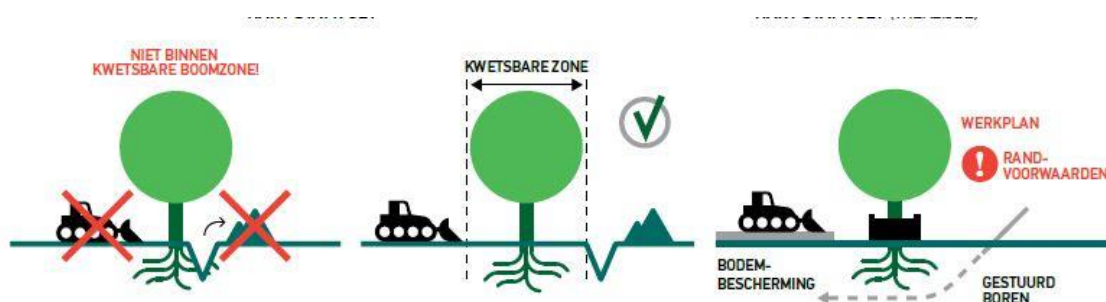
Figuur 2: kwetsbare boomzone

Vanwege de status en goede intrinsieke kwaliteit van deze boom dient alle inspanning gericht te zijn op duurzaam behoud van deze boom. Dat betekent de kwetsbare zone van de boom zoveel mogelijk respecteren (zie figuur 2).

Duurzame instandhouding van de boom is mogelijk indien aan de volgende randvoorwaarden wordt voldaan:

1. Geen (of minder) parkeerplaatsen onder de boom
 - a. Geen parkeerplaatsen onder de kroon van de boom verdient met afstand de voorkeur.
 - b. Beste alternatief is realisatie van maximaal vier parkeerplaatsen onder de kroon met gebruikmaking van sandwich constructie als beschreven. De afstand tussen de stamvoet en parkeerplaats moet namelijk groter zijn, vanwege voorzienbare schade aan wortelaanzet. Bij de aanleg van de parkeerplaatsen zal eveneens met 'klein' materieel gewerkt moeten worden om stoot schade aan de stam en de kroon van de boom te voorkomen. De parkeerplaatsen moeten voorts slechts geschikt zijn voor personenauto's. Opkronen van de boom is niet gewenst vanwege het risico op achteruitgang van conditie en vanwege het verlies van de markante habitus van de boom.

3. Bescherming van de groeiplaats van de boom tijdens bouw en aanleg
 - a. De kwetsbare boomzone ofwel de gehele ruimte onder de kroon van de boom (en het liefst nog 1,5 meter daarbuiten) dient gedurende de gehele periode van bouw en aanleg gevrijwaard te blijven van alle activiteiten. (zie voor algemene boombeschermende maatregelen de bomenposter in bijlage III) Tenzij het activiteiten zijn die gericht zijn op verbetering van de groeiplaats. Dit wil onder meer zeggen:
