**I. De nieuwe ontwerptekening van de tijdelijke inrichting van het Harmonieplein (Zie aangehecht Bijlage 1) en de bouw van het Zuidblok**

B E A   P a a r d e n k a s t a n j e  
H a r m o n i e p l e i n ,   1 7 4 9 0

| Onderwerp | BEA Paardenkastanje Harmonieplein |

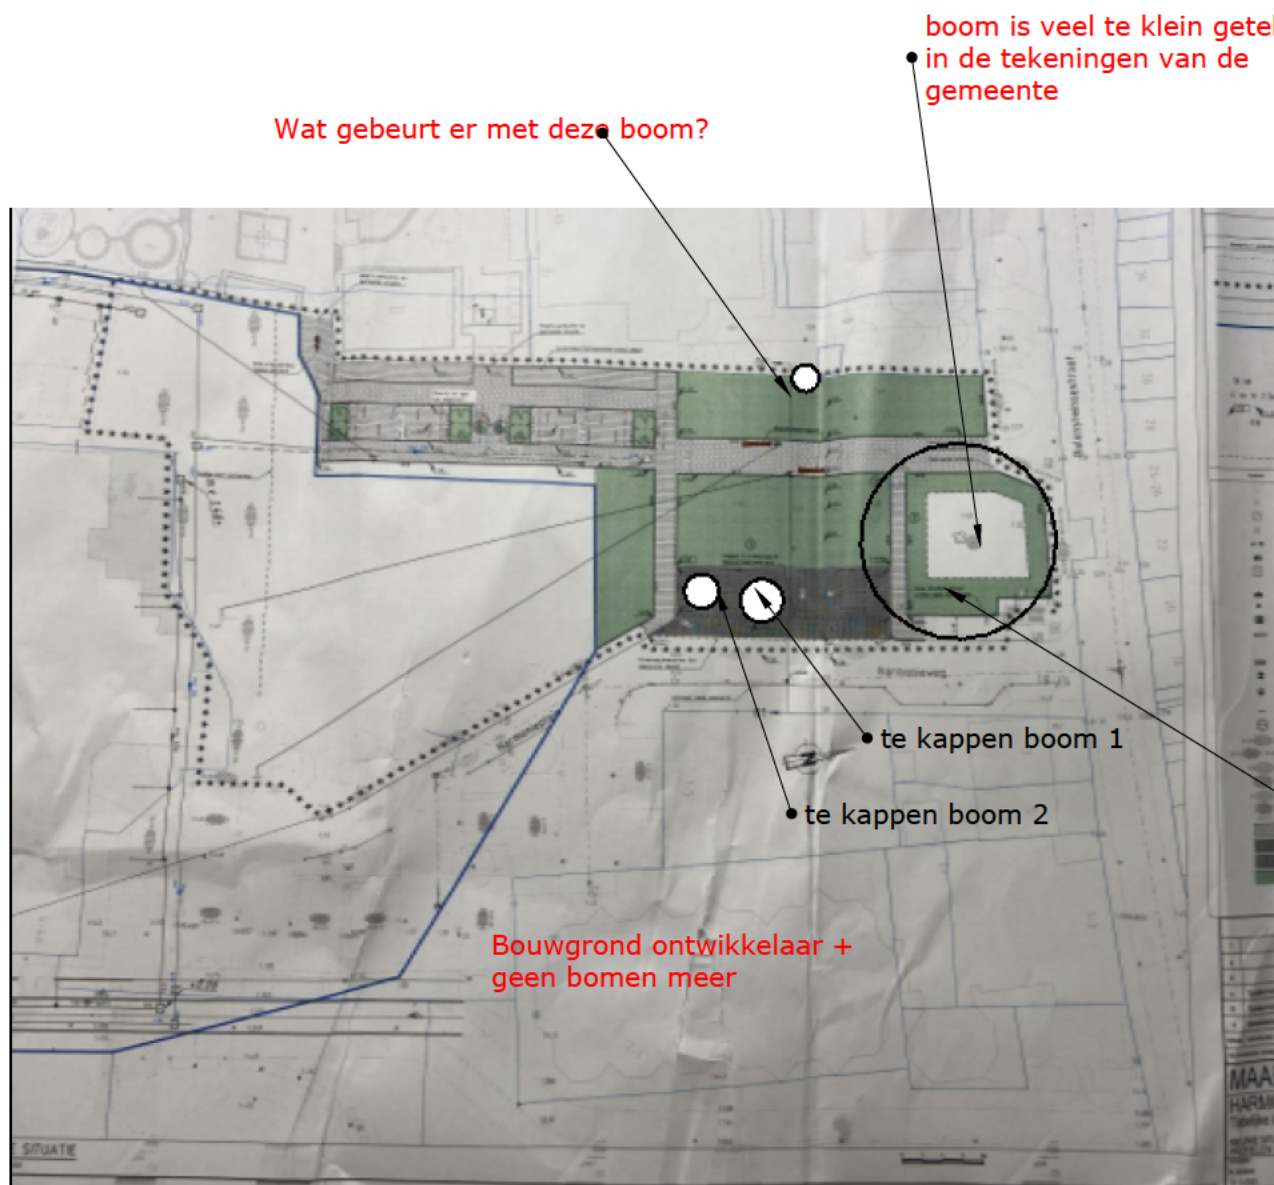
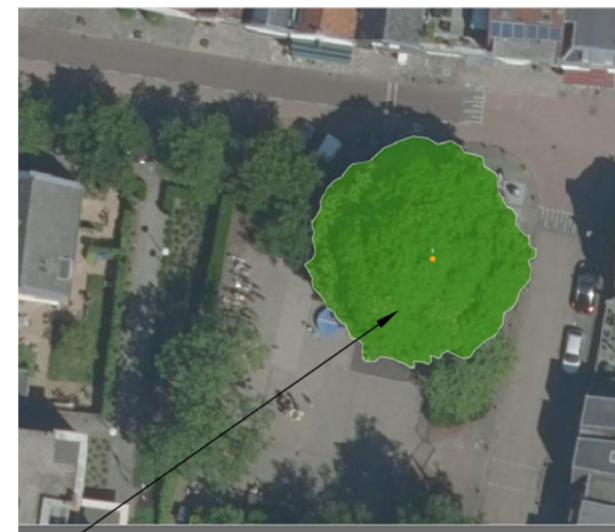
**Bijlage 1 - Tijdelijke Inrichting Harmonieplein zoals voorgesteld door de gemeente met aanvullende opmerkingen in rood**

werkelijke afmeting kruin boom (rapport Copijn d.d 27-06-2024)

Circle laat werkelijke afmeting kruin van de boom zien

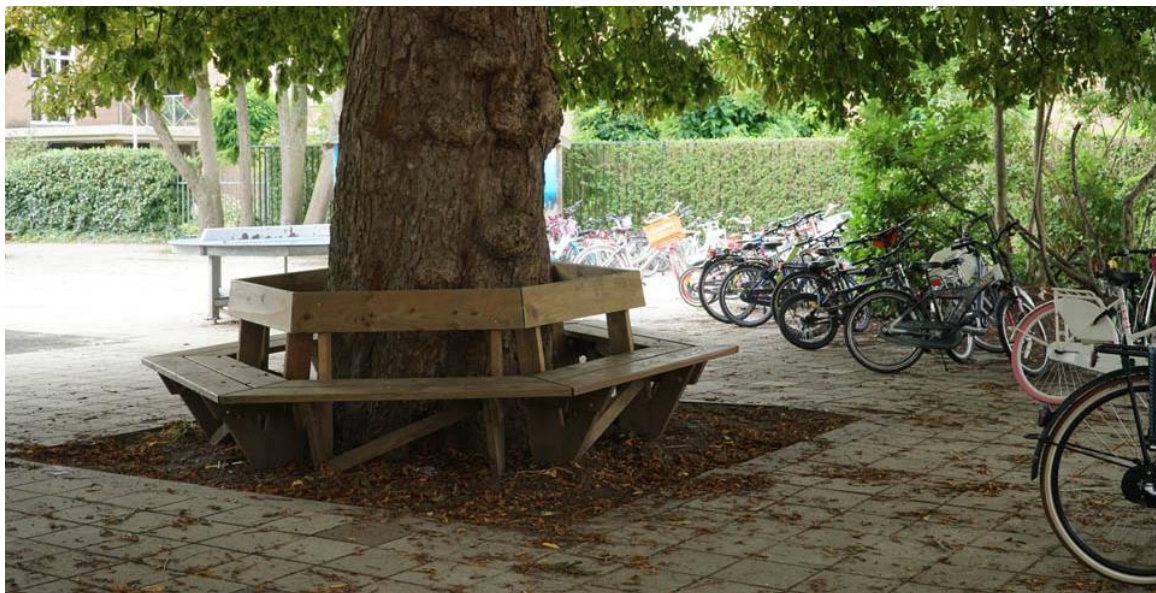
Foto 3: Situatie stamvoet met bankje, boomspiegel en schoolplein

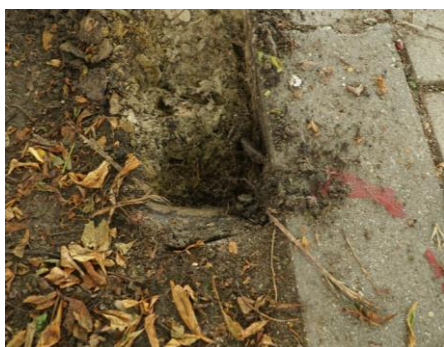
Foto 6: Westzijde

De opgedrukte tegels, met name ter hoogte van de druiplijn van de kroon (aan de buitenzijde van de kroon), verraden een oppervlakkige beworteling, ten behoeve van de wateropname van de boom.

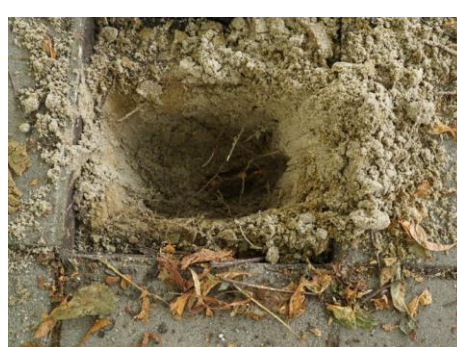
Foto 8: dikkere wortel in zwarte grond

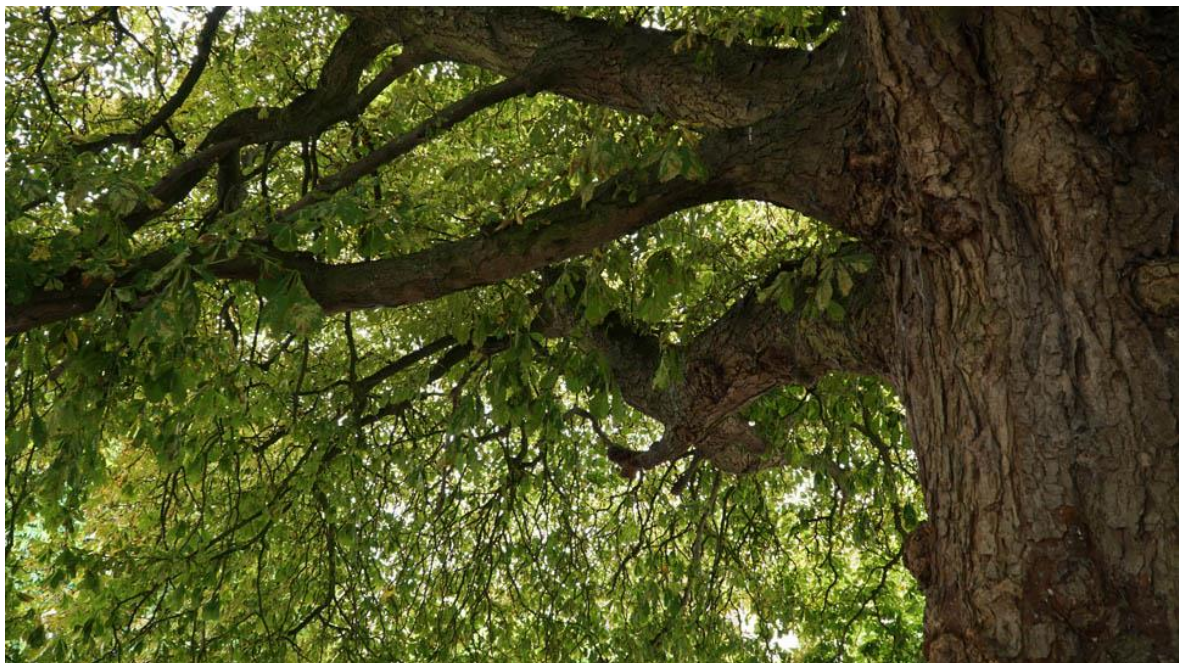
Foto 9: Gesteltakken aan de oostelijke zijde van de paardenkastanje

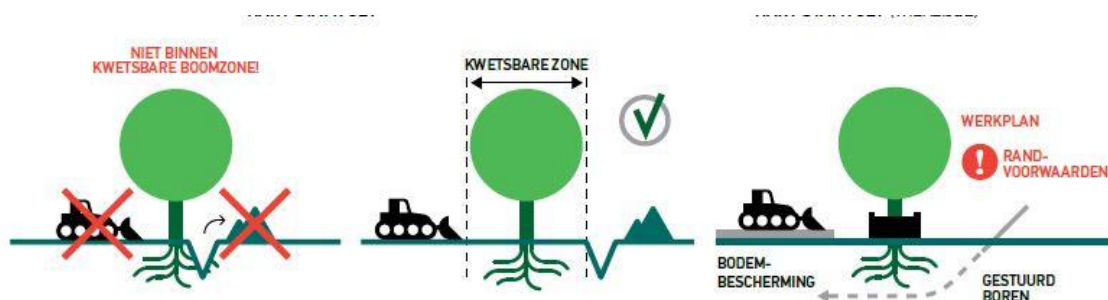
Figuur 2: kwetsbare boomzone

Vanwege de status en goede intrinsieke kwaliteit van deze boom dient alle inspanning gericht te zijn op duurzaam behoud van deze boom. Dat betekent de kwetsbare zone van de boom zoveel mogelijk respecteren (zie figuur 2).

1. Geen (of minder) parkeerplaatsen onder de boom
  - a. Geen parkeerplaatsen onder de kroon van de boom verdient met afstand de voorkeur.
  - b. Beste alternatief is realisatie van maximaal vier parkeerplaatsen onder de kroon met gebruikmaking van sandwich constructie als beschreven. De afstand tussen de stamvoet en parkeerplaats moet namelijk groter zijn, vanwege voorzienbare schade aan wortelaanzet. Bij de aanleg van de parkeerplaatsen zal eveneens met 'klein' materieel gewerkt moeten worden om stoot schade aan de stam en de kroon van de boom te voorkomen. De parkeerplaatsen moeten voorts slechts geschikt zijn voor personenauto's. Opkronen van de boom is niet gewenst vanwege het risico op achteruitgang van conditie en vanwege het verlies van de markante habitus van de boom.

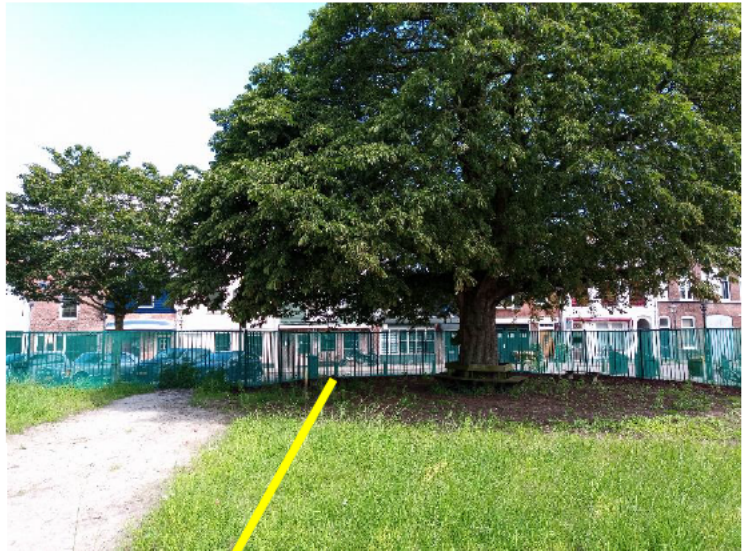
Voor het haaksparkeren van auto's in de nieuw aan te leggen parkeervakken aan de westzijde van de boom, is een minimale ruimte nodig om te kunnen manoeuvreren. Deze ruimte wordt gerealiseerd door de rijbaan voldoende breed te maken. Hiervoor is een substantieel deel van de groeiplaats onder de kroon van de boom benodigd en zal derhalve bij de aanleg wortelverlies optreden. Op de locatie van de nieuwe inrit zijn zeer lage, zware takken van de boom aanwezig. Er is bovengronds geen ruimte om te rijden met hogere auto's als bestelbussen en vrachtwagens.

*De gele lijn geeft bij benadering de grens weer van de nieuwe inrit, ver onder de kroon van de boom*

Snoei van dergelijke dikke takken om ruimte te verkrijgen is ongewenst, omdat snoeiwonden met een doorsnede van 10 cm of meer, niet of nauwelijks meer dichtgroeien. Hierbij ontstaat de kans dat de wonden geïnfecteerd raken door (parasitaire) schimmels of bacteriën wat de conditie van de boom verzwakt. Daarnaast zal door rigoureuze snoei aan deze zijde de vorm van de kroon drastisch veranderen, waardoor de gehele aanblik verstoord wordt. Belangrijker is echter dat de groeiplaats in voormalige situatie enkel door kinderen werd betreden. Bij piekmomenten is dit relatief intensief maar nog niet te vergelijken met manoeuvrerende auto's. De afname van groeiplaatskwaliteit is een reëel risico temeer omdat de boom met zijn wortelpakket tot buiten de kroonprojectie is gekomen.

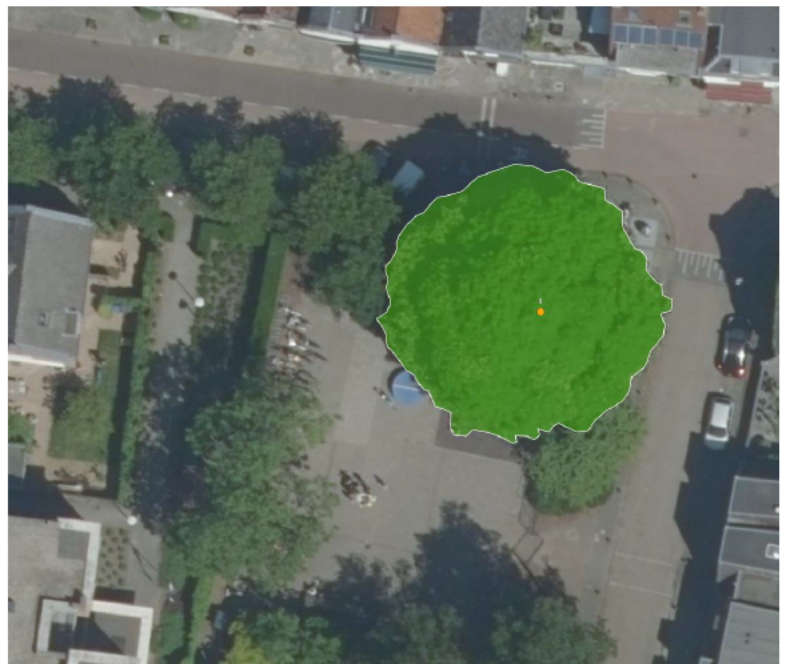
De parkeervakken aan de zuidzijde van de groeiplaats zijn tevens deels ingetekend binnen de kroonprojectie. Uit de BEA van 2017<sup>1</sup> blijkt dat er onder de boomkroon in verschillende lagen beworteling aanwezig is. Oppervlakkig werden fijnere opnamewortels aangetroffen, in diepere, rijkere lagen meer dikke wortels ten behoeve van de stabiliteit. Aan de rand van de kroonprojectie, ter hoogte van de druiplijn van de kroon is tevens oppervlakkige beworteling aanwezig ten behoeve van de wateropname van de boom.

Bij het aanleggen van parkeerplaatsen binnen de kroonprojectie gaat een groot deel van de aanwezige wortels verloren.

In bijgevoegde (oude) luchtfoto is de kroon van de boom nauwkeurig ingetekend. De kroon heeft van West naar oost een breedte van 20,5 m, van noord naar zuid 19 m.

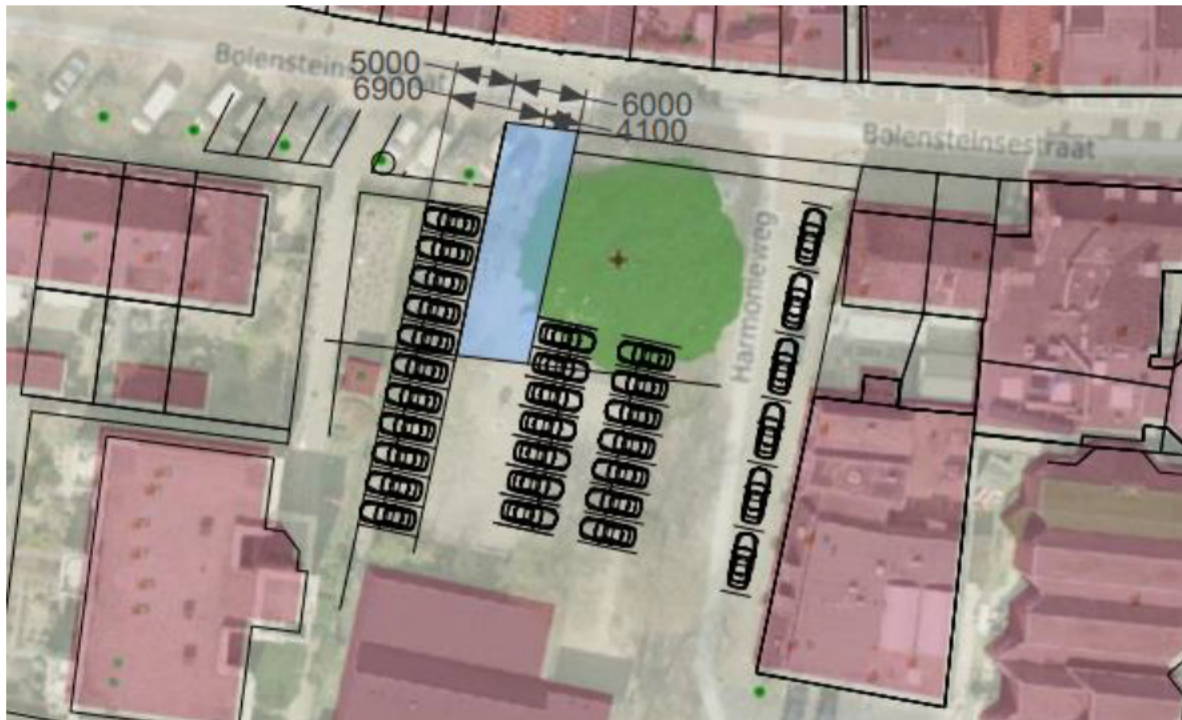
*Gewijzigd stedenbouwkundig plan op ondergrond BEA, aangeleverd door omwonenden*

Ervan uitgaande dat bovenstaande afbeelding het gewijzigde ontwerp is, betekent het dat er nog steeds parkeerplaatsen binnen de groeiplaats van de boom te liggen. Daarnaast is een nieuwe inrit voor het terrein ingetekend, die ook deels binnen de kroonprojectie en groeiplaats valt. In het veld is uitgerekend welke ruimte nodig is voor de parkeerplaatsen aan de westkant van het terrein, en de nieuwe inrit.

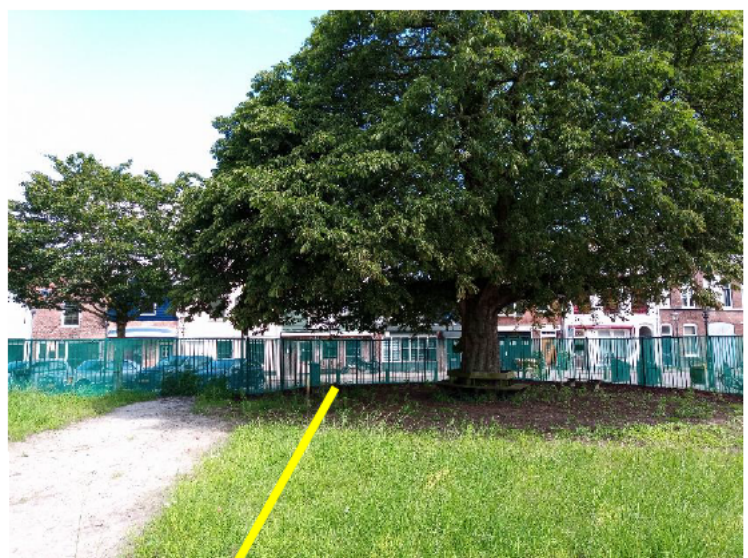
Voor het haaksparkeren van auto's in de nieuw aan te leggen parkeervakken aan de westzijde van de boom, is een minimale ruimte nodig om te kunnen manoeuvreren. Deze ruimte wordt gerealiseerd door de rijbaan voldoende breed te maken. Hiervoor is een substantieel deel van de groeiplaats onder de kroon van de boom benodigd en zal derhalve bij de aanleg wortelverlies optreden. Op de locatie van de nieuwe inrit zijn zeer lage, zware takken van de boom aanwezig. Er is bovengronds geen ruimte om te rijden met hogere auto's als bestelbussen en vrachtwagens.

*De gele lijn geeft bij benadering de grens weer van de nieuwe inrit, ver onder de kroon van de boom*

Snoei van dergelijke dikke takken om ruimte te verkrijgen is ongewenst, omdat snoeiwonden met een doorsnede van 10 cm of meer, niet of nauwelijks meer dichtgroeien. Hierbij ontstaat de kans dat de wonden geïnfecteerd raken door (parasitaire) schimmels of bacteriën wat de conditie van de boom verzwakt. Daarnaast zal door rigoureuze snoei aan deze zijde de vorm van de kroon drastisch veranderen, waardoor de gehele aanblik verstoord wordt. Belangrijker is echter dat de groeiplaats in voormalige situatie enkel door kinderen werd betreden. Bij piekmomenten is dit relatief intensief maar nog niet te vergelijken met manoeuvrerende auto's. De afname van groeiplaatskwaliteit is een reëel risico temeer omdat de boom met zijn wortelpakket tot buiten de kroonprojectie is gekomen.

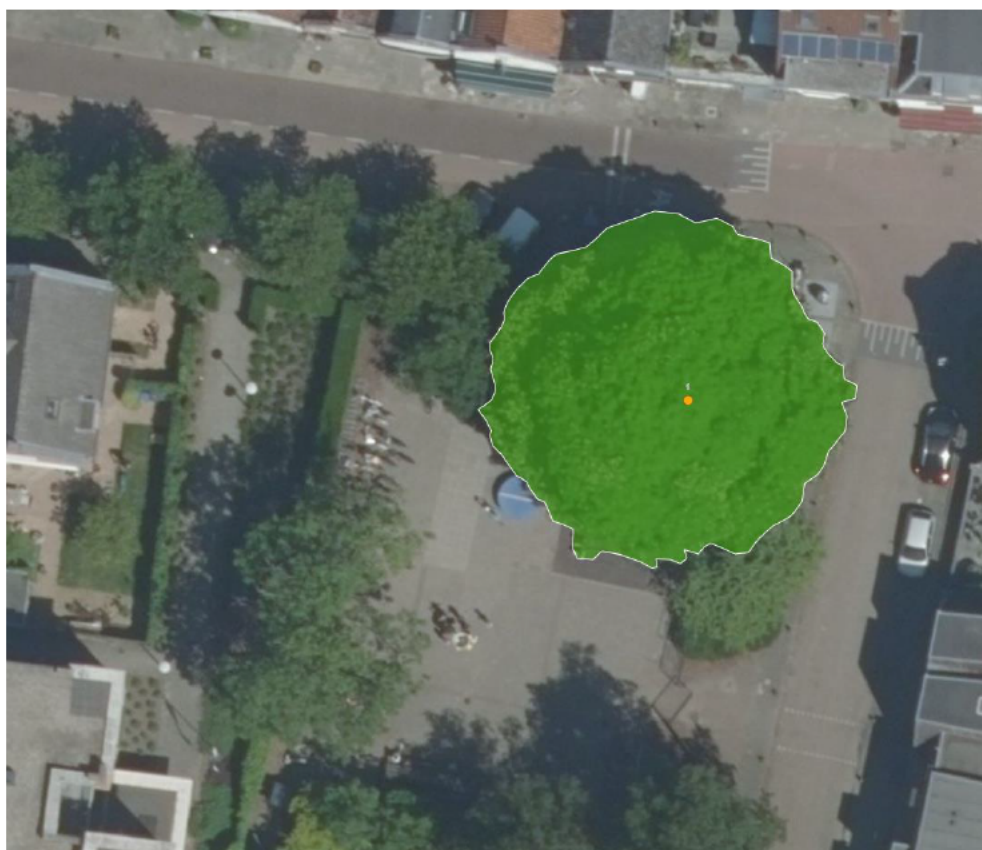
De parkeervakken aan de zuidzijde van de groeiplaats zijn tevens deels ingetekend binnen de kroonprojectie. Uit de BEA van 2017<sup>1</sup> blijkt dat er onder de boomkroon in verschillende lagen beworteling aanwezig is. Oppervlakkig werden fijnere opnamewortels aangetroffen, in diepere, rijkere lagen meer dikke wortels ten behoeve van de stabiliteit. Aan de rand van de kroonprojectie, ter hoogte van de druiplijn van de kroon is tevens oppervlakkige beworteling aanwezig ten behoeve van de wateropname van de boom. Bij het aanleggen van parkeerplaatsen binnen de kroonprojectie gaat een groot deel van de aanwezige wortels verloren.

In onderstaande (oude) luchtfoto is de kroon van de boom nauwkeurig ingetekend. De kroon heeft van West naar oost een breedte van 20,5 m, van noord naar zuid 19 m.
