# Toets Landschapswaarden en Landschappelijke inpassing

**Toets:** [REDACTED]  
**Datum:** 3 december 2019

**Locatie:**  
Slootdijk 1 Loenen aan de Vecht

Landschappelijke inpassing ten behoeve van agrarisch bedrijfsgebouw.

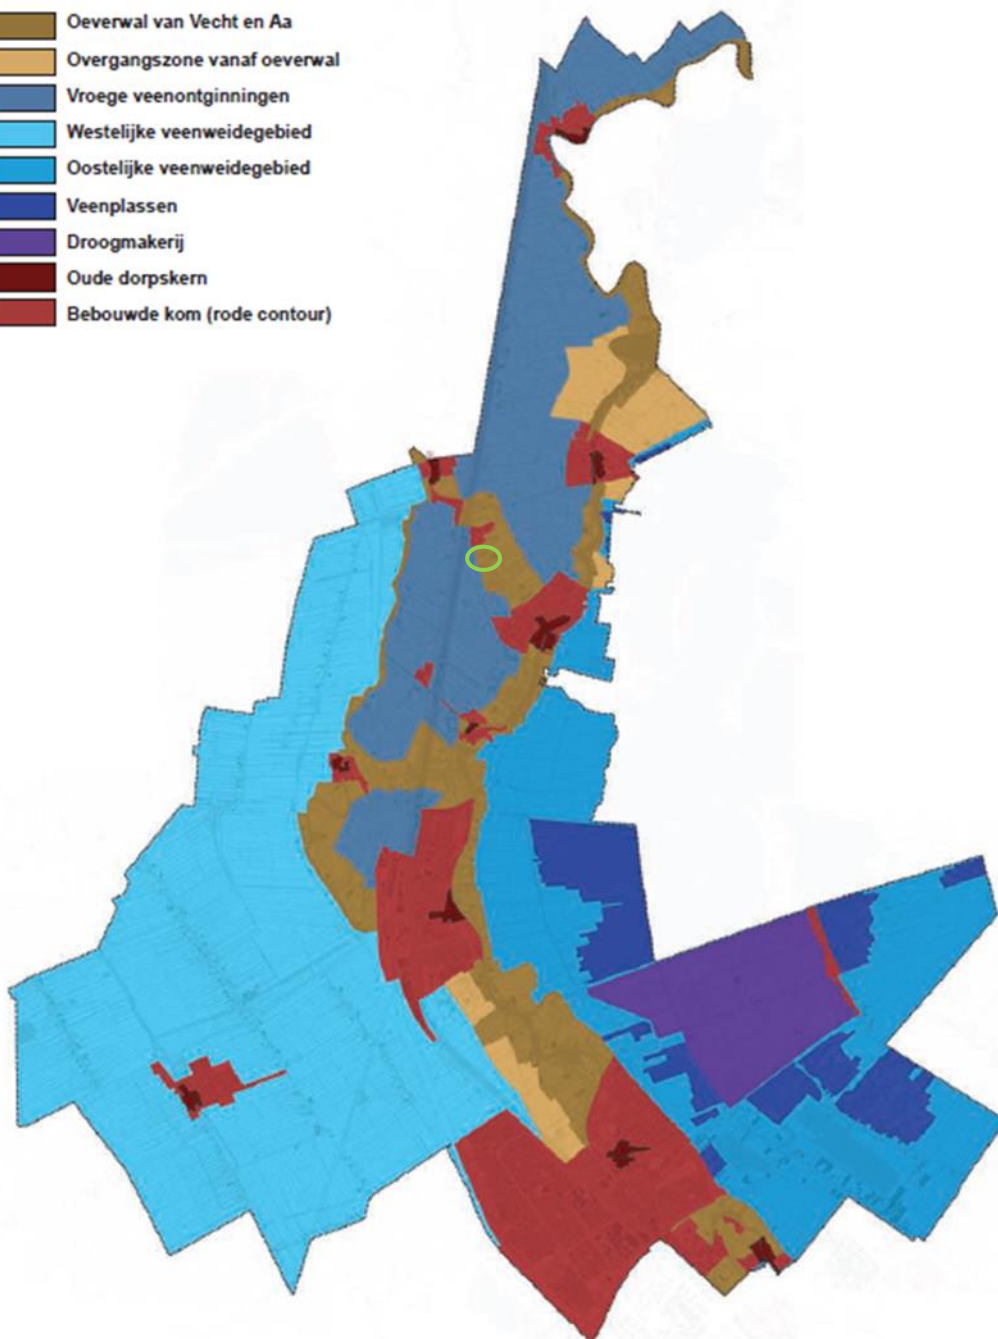
Landschapstypen in de gemeente Stichtse Vecht.

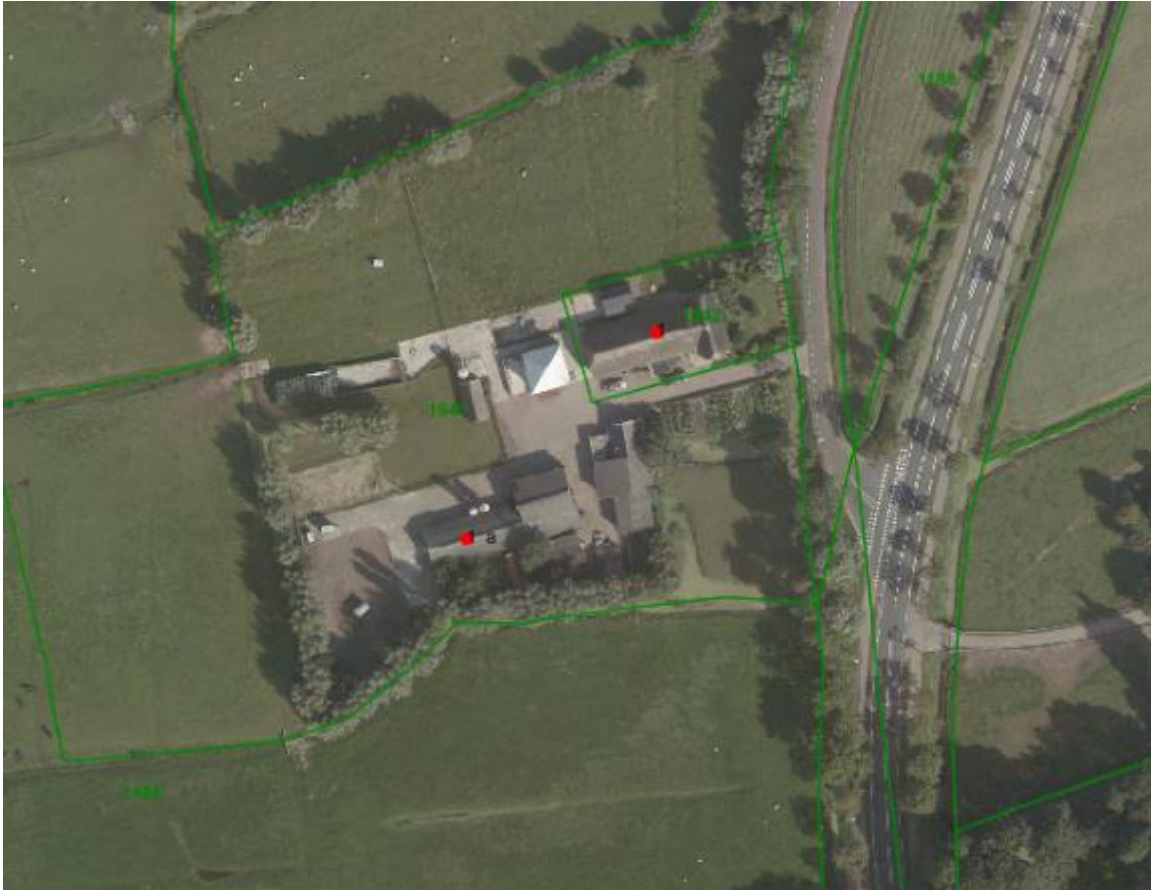
Bij de verlening van de vergunning voor de vergroting van de stal in 2012 is een beplantingsplan ingediend wat onderdeel is geworden van de vergunning.

Dit beplantingsplan had tot doel de grotere stal landschappelijk in te passen zodat de landschapswaarden niet worden aangetast.

In de situatie daarvoor was een groene afscherming aanwezig rond de stal en een moestuin op het voorerf.
