# Bijlage(n) Toelichting

Bijlage 2. Bouwhistorische verkenning Spengen 2 – Kockengen

**Akoestisch onderzoek  
wegverkeerslawaai  
tbv splitsing woning/  
herbestemmen zomerwoning  
Spengen 2  
Kockengen**

**Opdrachtschrijving:** Bouwhistorische verkenning t.b.v. vergunningsaanvraag  
**Peildatum gegevens:** maandag 28 februari 2022

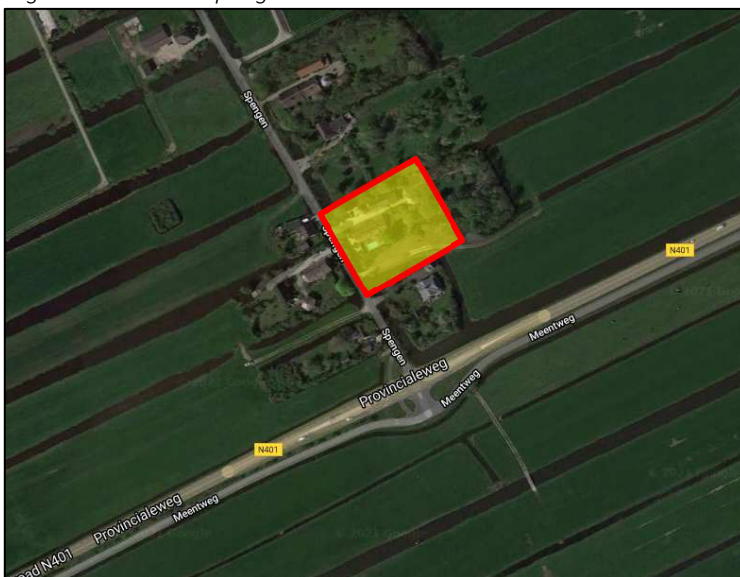
*Figuur 2.1 Locatie Spengen 2*

De familie J.W. de Hondt, eigenaren van het perceel en initiatiefnemer van deze ontwikkeling, heeft adviesbureau HGOadvies opdracht gegeven voor het akoestisch onderzoek wegverkeerslawaai. De locatie is in onderstaande figuur 2.1 weergegeven.

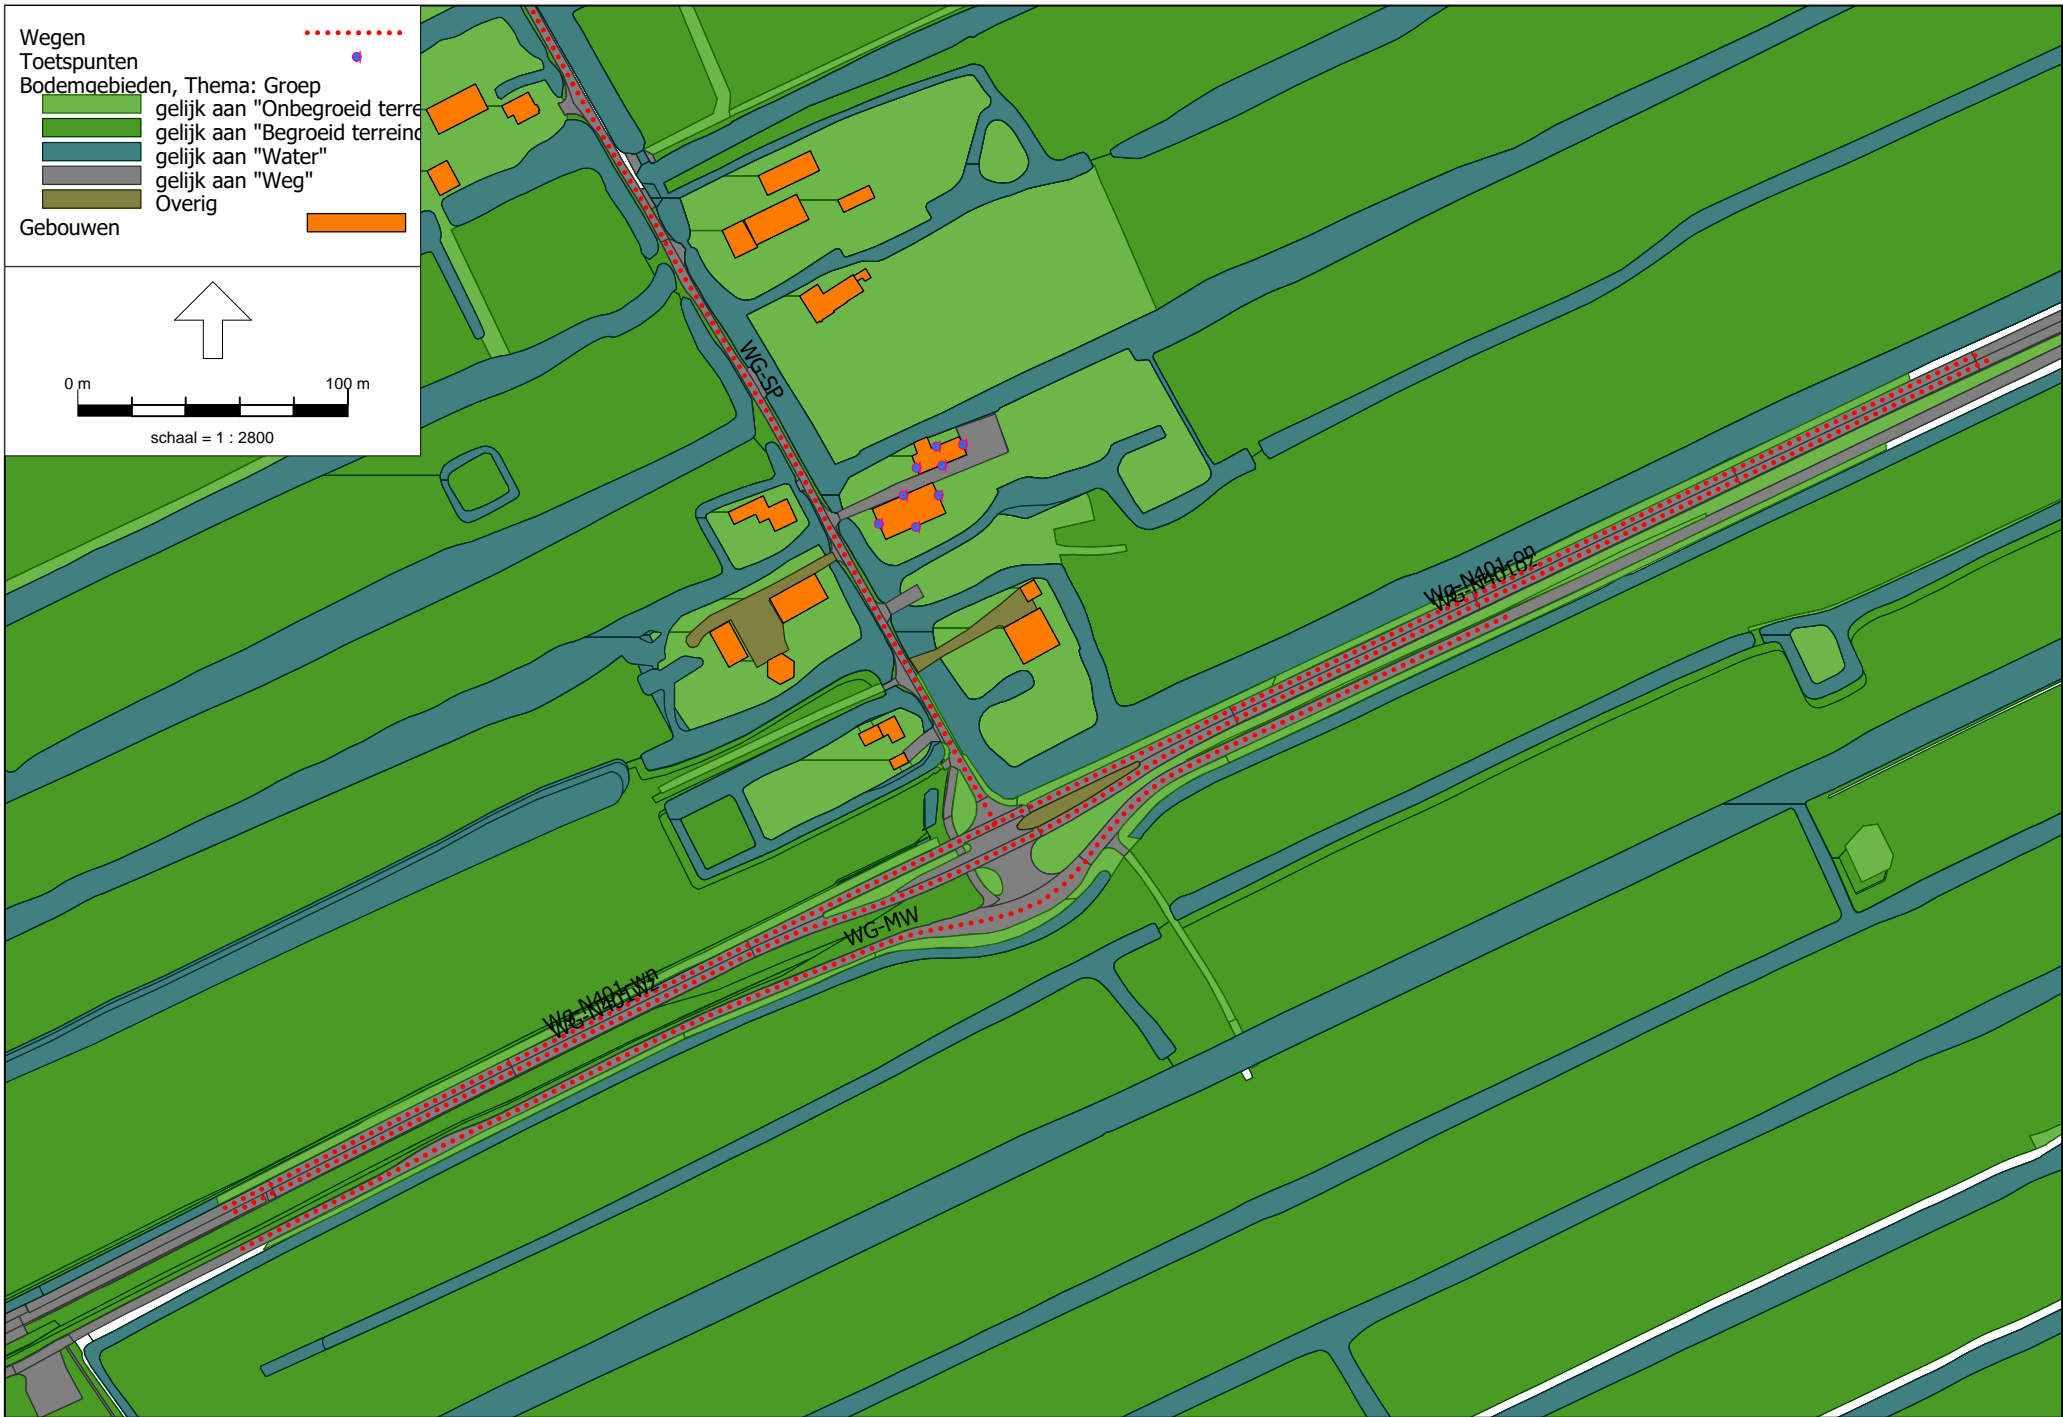
0 m 100 m  
 schaal = 1 : 2800

Wegen  
 Toetspunten  
 Gebouwen

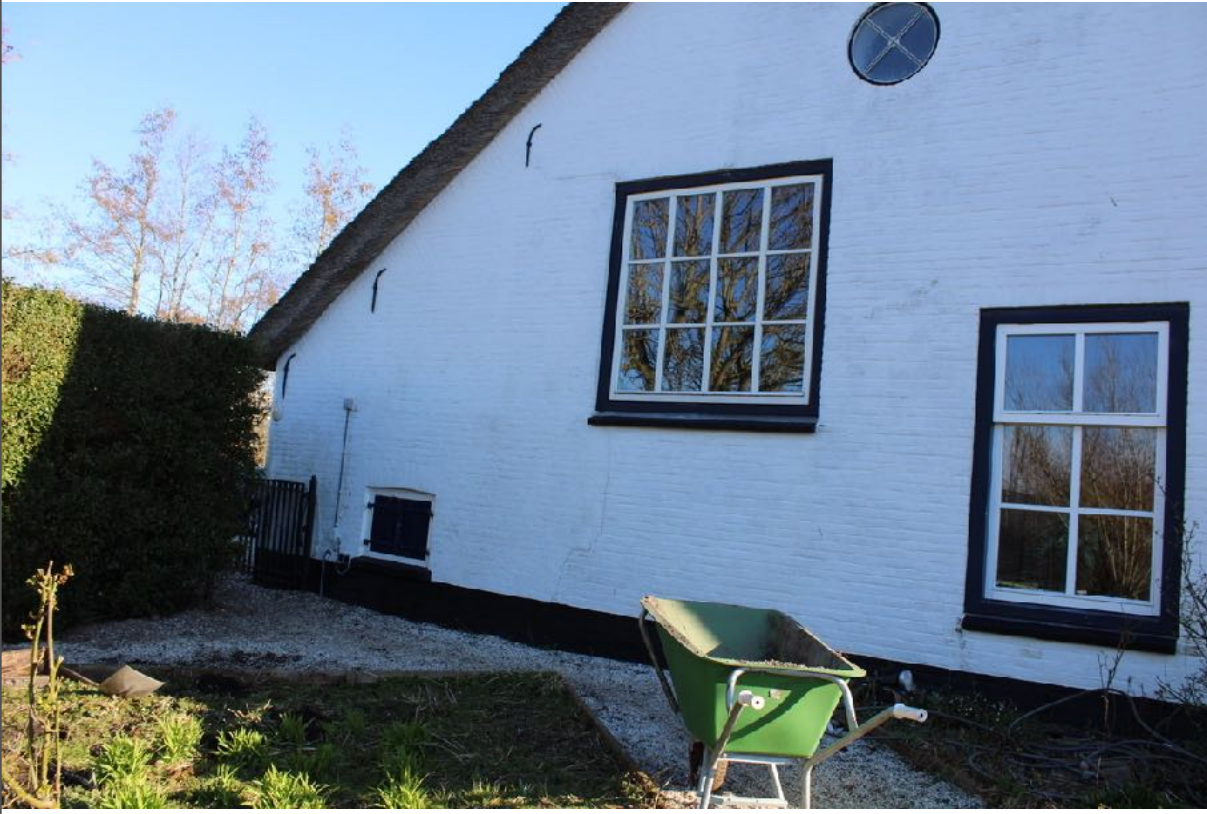
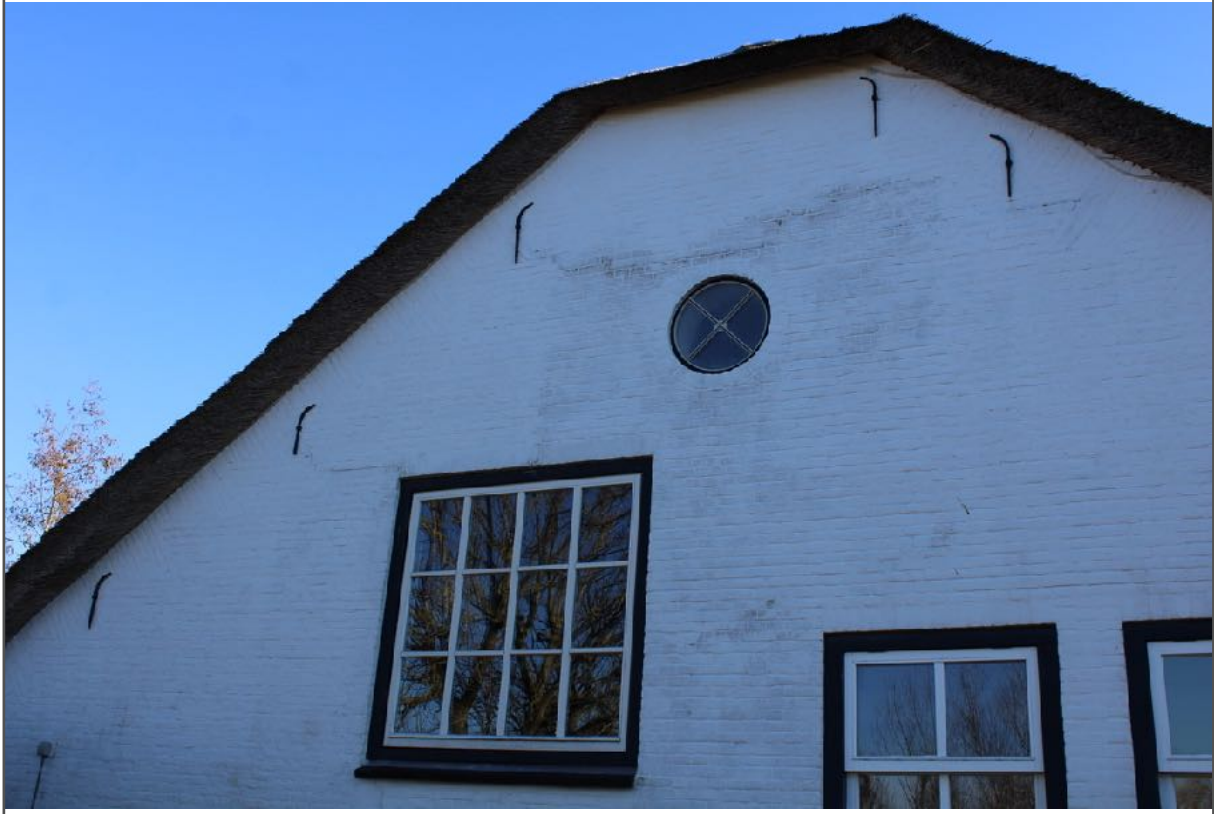
Nummer	Foto	Nummer	Foto
1

<b>Positie:</b>	<ul style="list-style-type: none"> <li>• Linkersegment voorgevel (zuidwest).</li> </ul>	<b>Positie:</b>	<ul style="list-style-type: none"> <li>• Bovensegment voorgevel (zuidwest).</li> </ul>
<b>Constatering:</b>	<ul style="list-style-type: none"> <li>• Voorgevel grotendeels opnieuw opgemetseld (baksteen structuur wijkt af t.o.v. de zijgevel). Kozijn opkamer aangepast en vergroot.</li> <li>• Kozijnen vernieuwd profileringen conform KVT met standaard kozijnhout maten. Dubbelbladig glas met opgeplakte roeden.</li> </ul>	<b>Constatering:</b>	<ul style="list-style-type: none"> <li>• Voorgevel grotendeels opnieuw opgemetseld (baksteen structuur wijkt af t.o.v. de zijgevel). Kozijn opkamer aangepast en vergroot.</li> <li>• Kozijnen vernieuwd profileringen conform KVT met standaard kozijnhout maten. Dubbelbladig glas met opgeplakte roeden.</li> </ul>

<b>Waardering:</b>	<ul style="list-style-type: none"> <li>• Verschijningsvorm van de voormalige boerderij: <b>Positieve monumentwaarde</b></li> <li>• Gevelkozijnen (behoudens het keldervenster): <b>Indifferente monumentwaarde</b></li> </ul>	<b>Waardering:</b>	<ul style="list-style-type: none"> <li>• Verschijningsvorm van de voormalige boerderij: <b>Positieve monumentwaarde</b></li> <li>• Gevelkozijnen (behoudens het keldervenster): <b>Indifferente monumentwaarde</b></li> </ul>
3

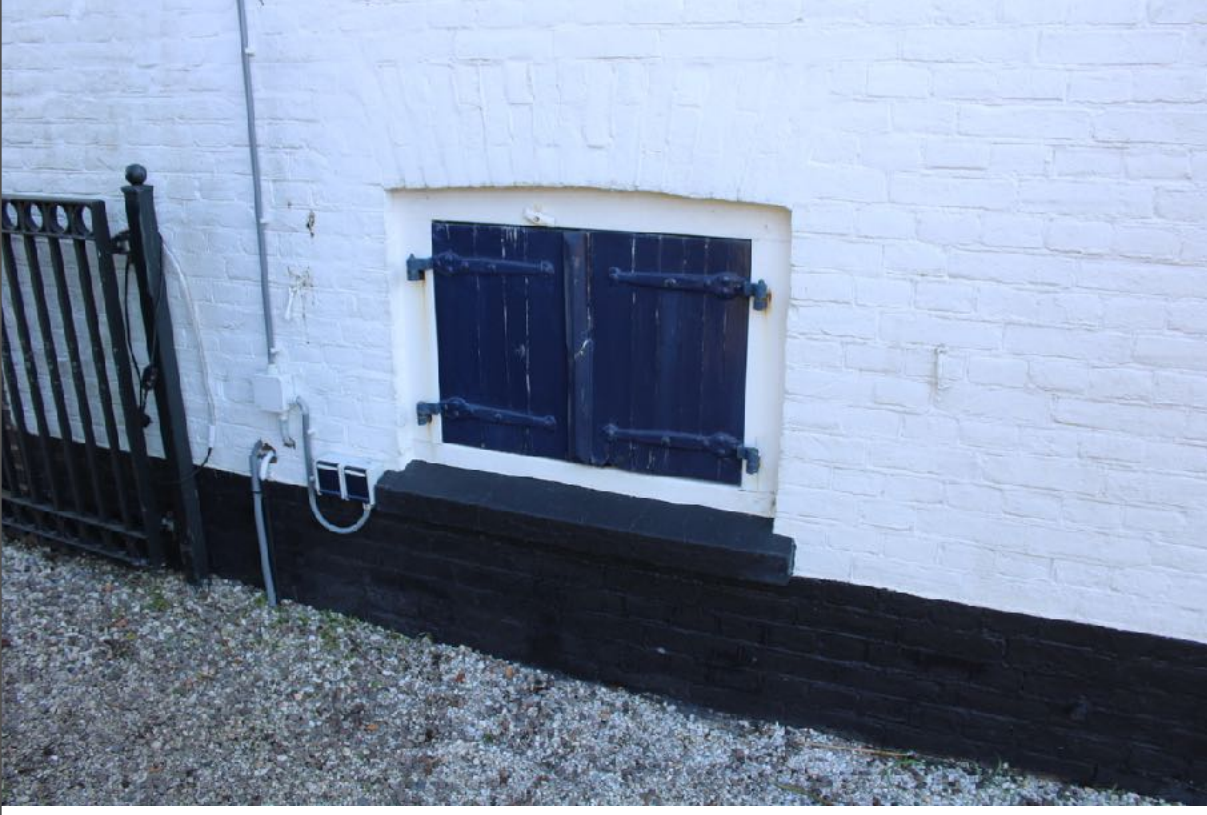
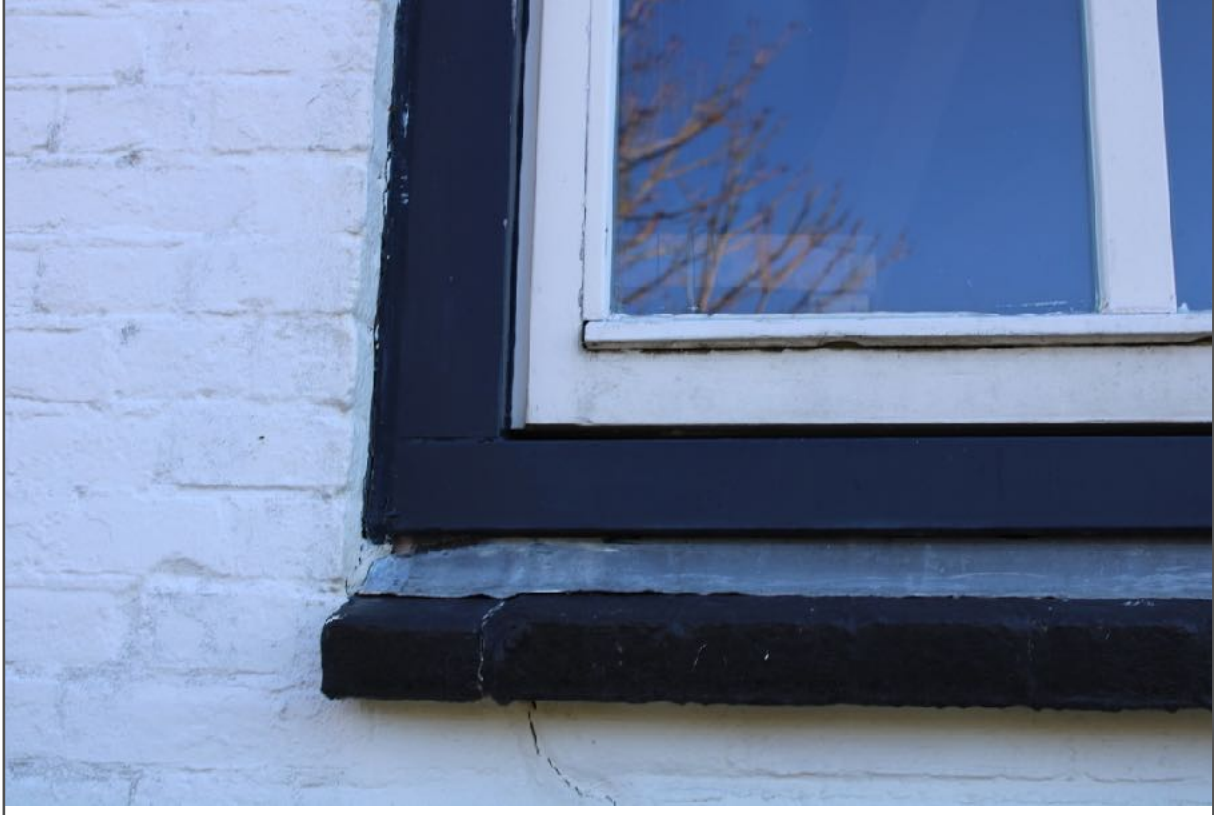
<b>Positie:</b>	<ul style="list-style-type: none"> <li>• Keldervenster voorgevel.</li> </ul>	<b>Positie:</b>	<ul style="list-style-type: none"> <li>• Venster voorgevel.</li> </ul>
<b>Constatering:</b>	<ul style="list-style-type: none"> <li>• Getoogd keldervenster, kozijn voorzien van toognagels op de houtverbindingen. Opgeklampte luiken met smeedijzeren duimen en gehengen.</li> </ul>	<b>Constatering:</b>	<ul style="list-style-type: none"> <li>• Kozijnen vernieuwd profileringen conform KVT met standaard kozijnhout maten. Dubbelbladig glas met opgeplakte roeden.</li> </ul>

<b>Waardering:</b>	<ul style="list-style-type: none"> <li>• Keldervenster met luiken: <b>Positieve monumentwaarde</b></li> </ul>	<b>Waardering:</b>	<ul style="list-style-type: none"> <li>• Kozijn: <b>Indifferente monumentwaarde</b></li> </ul>

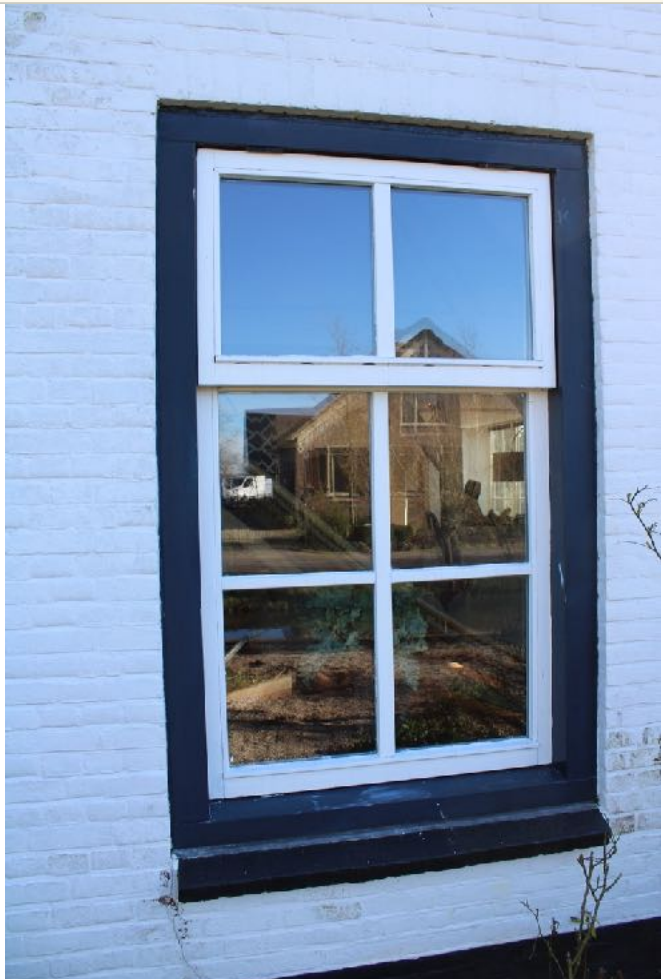
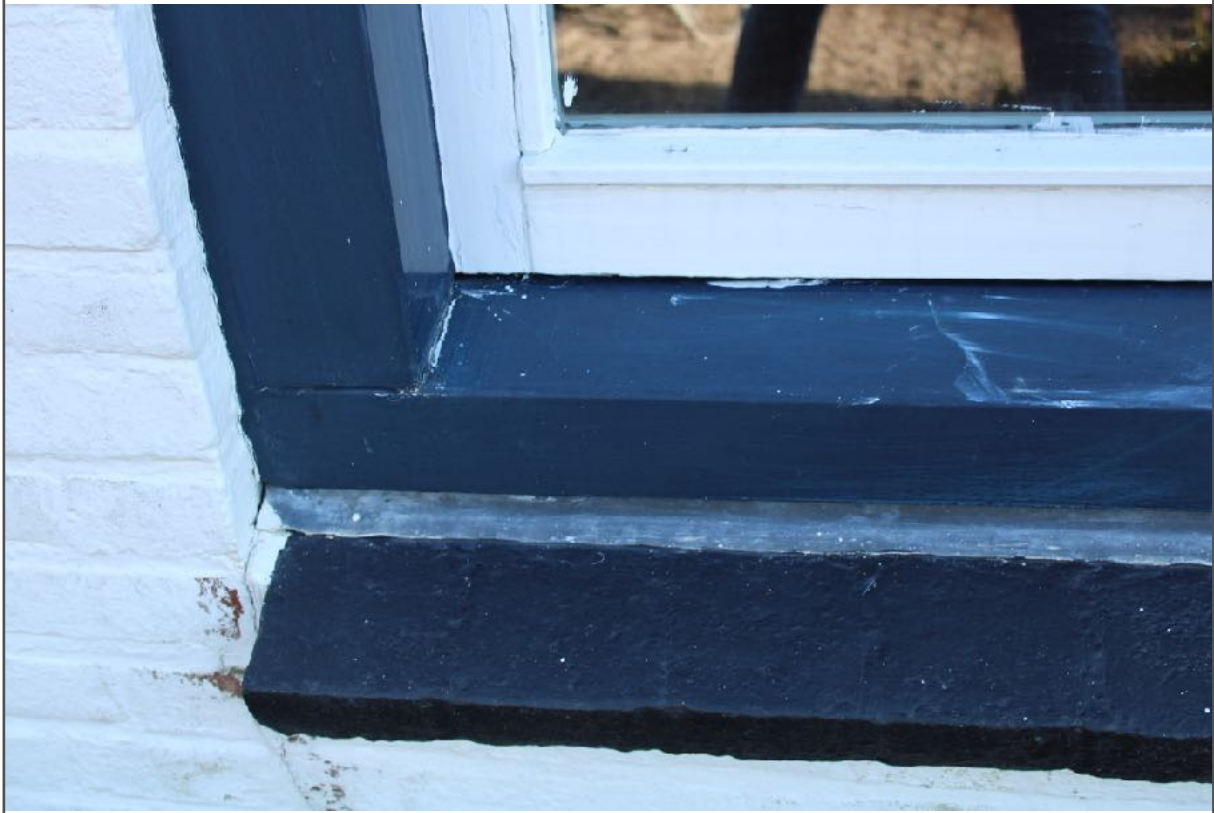
Nummer	Foto	Nummer	Foto
5

<b>Positie:</b>	<ul style="list-style-type: none"> <li>Venster voorgevel.</li> </ul>	<b>Positie:</b>	<ul style="list-style-type: none"> <li>Venster voorgevel.</li> </ul>
<b>Constatering:</b>	<ul style="list-style-type: none"> <li>Kozijnen vernieuwd profileringen conform KVT met standaard kozijnhout maten. Dubbelbladig glas met opgeplakte roeden.</li> </ul>	<b>Constatering:</b>	<ul style="list-style-type: none"> <li>Kozijnen vernieuwd profileringen conform KVT met standaard kozijnhout maten. Dubbelbladig glas met opgeplakte roeden.</li> </ul>
<b>Waardering:</b>	<ul style="list-style-type: none"> <li>Kozijn: <b>Indifferente monumentwaarde</b></li> </ul>	<b>Waardering:</b>	<ul style="list-style-type: none"> <li>Kozijn: <b>Indifferente monumentwaarde</b></li> </ul>
5

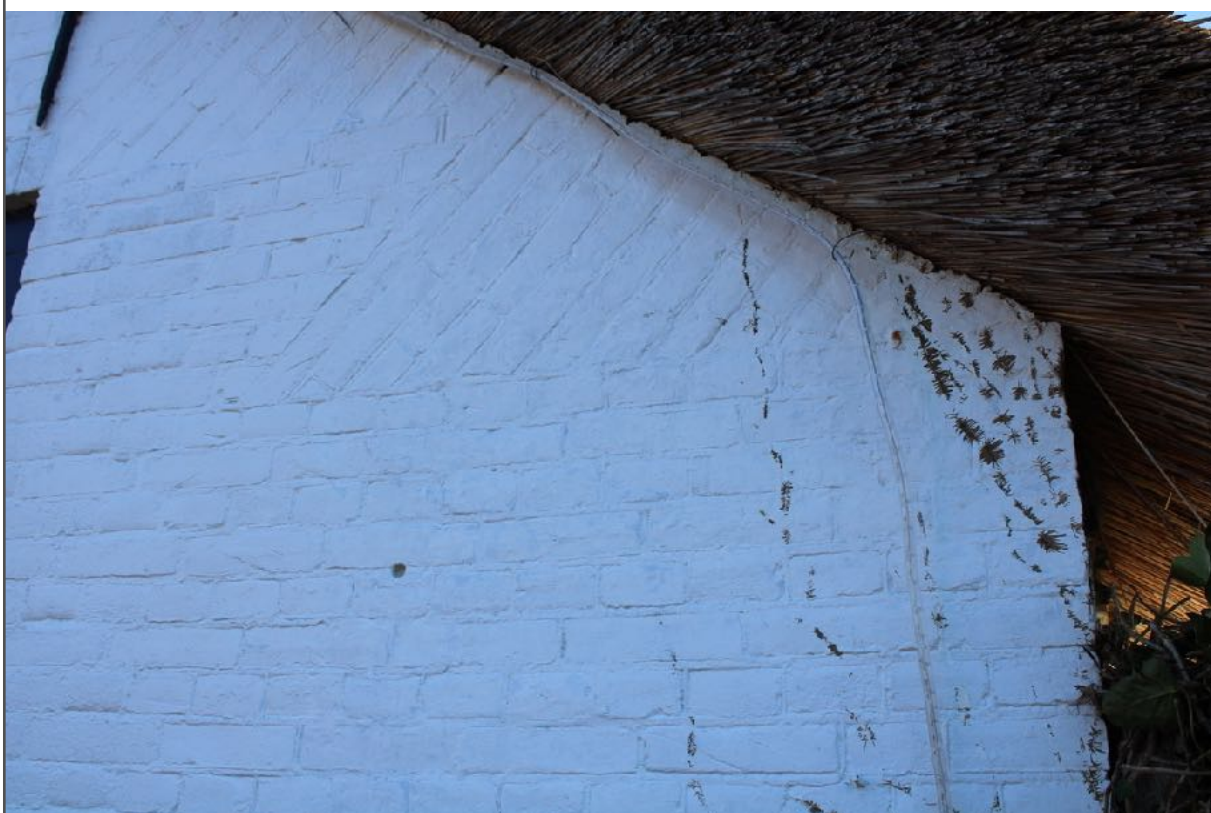
6	 
<b>Positie:</b>	<ul style="list-style-type: none"> <li>Metselwerk voorgevel.</li> </ul>	<b>Positie:</b>	<ul style="list-style-type: none"> <li>Aanzicht zijgevel links (noordwest).</li> </ul>

<b>Constatering:</b>	<ul style="list-style-type: none"> <li>Metselwerk grotendeels opnieuw opgemetseld conform het bestaande metselverband: kruisverband. Tevens zijn de boerenvechtingen in het metselwerk aanwezig bij de topgevelbeëindiging.</li> </ul>	<b>Constatering:</b>	<ul style="list-style-type: none"> <li>Oorspronkelijk metselwerk, met keldervensters en smeedijzeren stalramen. Entree aangepast met kozijnen profileringen conform KVT met standaard kozijnhout maten. Dubbelbladig glas met opgeplakte roeden.</li> </ul>
<b>Waardering:</b>	<ul style="list-style-type: none"> <li>Verschijningsvorm van de voormalige boerderij: <b>Positieve monumentwaarde</b></li> </ul>	<b>Waardering:</b>	<ul style="list-style-type: none"> <li>Verschijningsvorm van de voormalige boerderij: <b>Positieve monumentwaarde</b></li> <li>Gevelkozijnen, keldervensters en metalen stalramen: <b>Positieve monumentwaarde</b></li> <li>Gevelkozijnen: <b>Indifferente monumentwaarde</b></li> </ul>

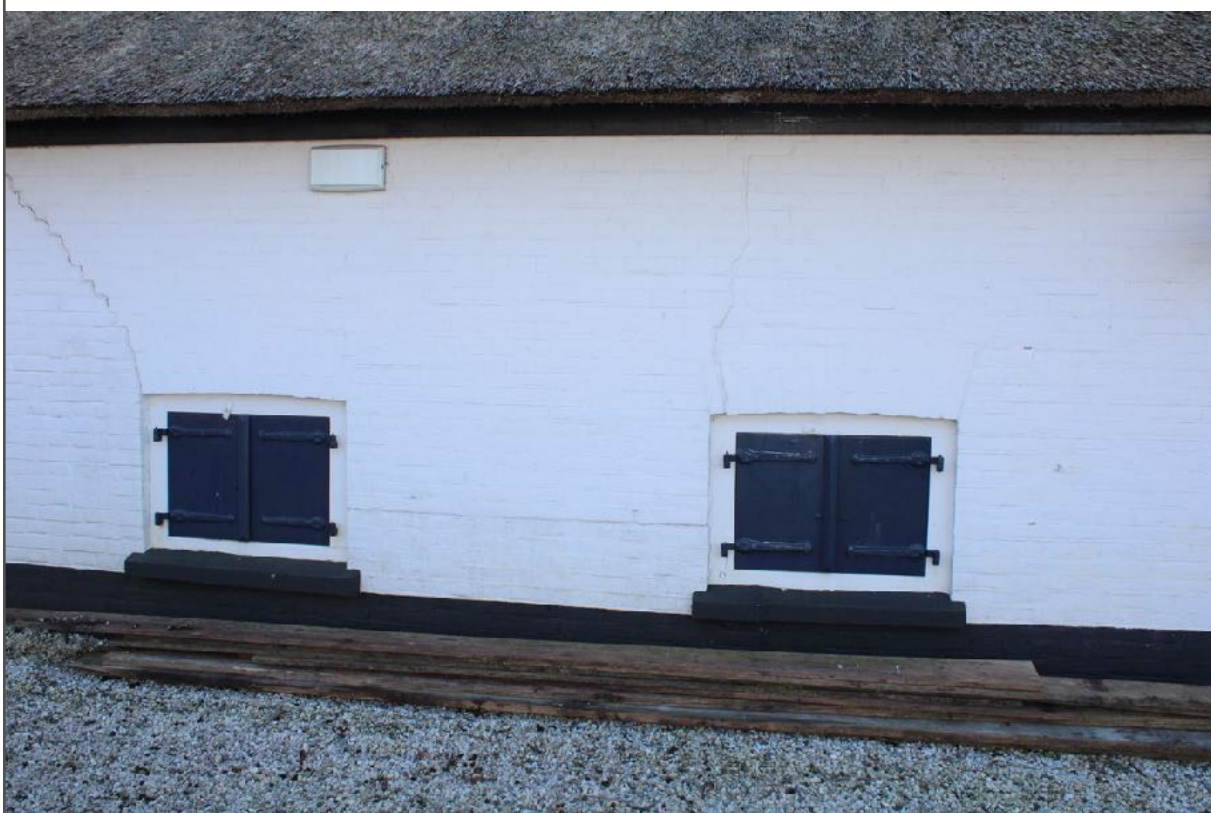
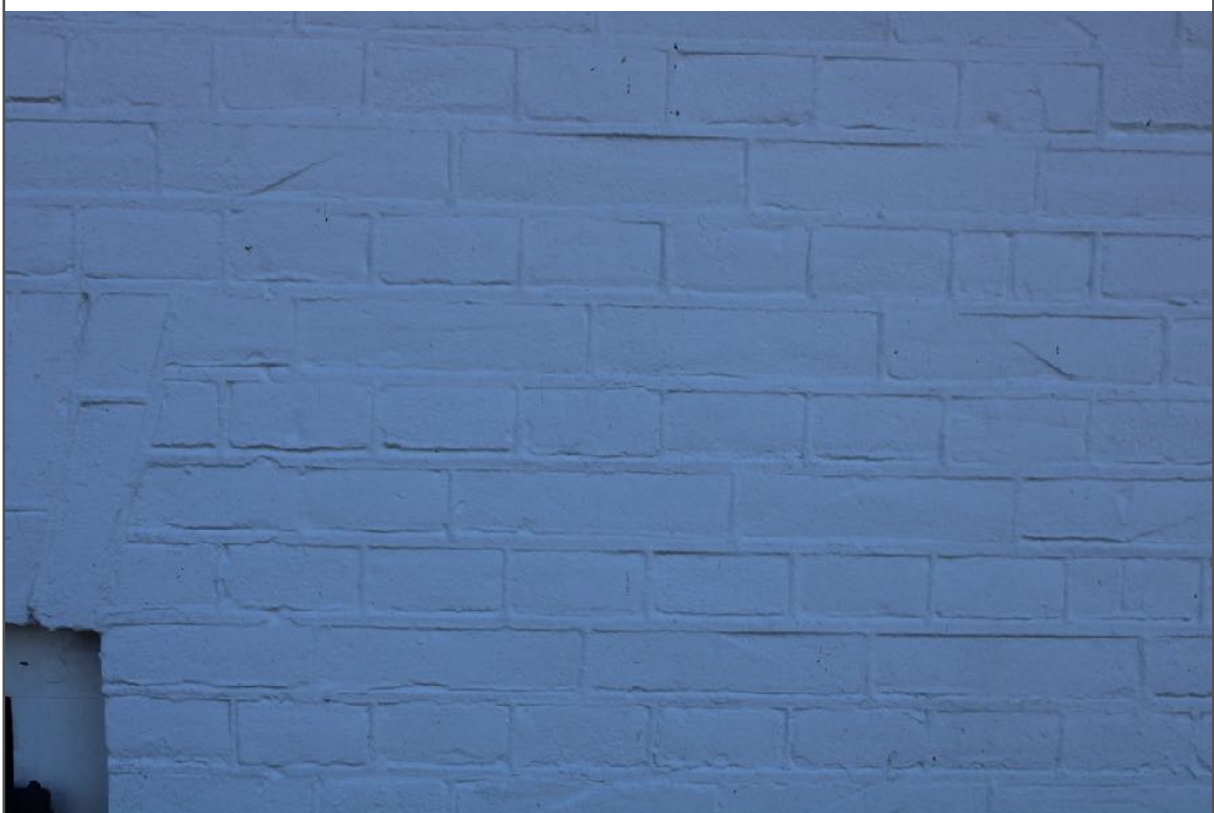
<b>Positie:</b>	<ul style="list-style-type: none"> <li>Keldervensters zijgevel links.</li> </ul>	<b>Positie:</b>	<ul style="list-style-type: none"> <li>Metselwerk zijgevel links.</li> </ul>
<b>Constatering:</b>	<ul style="list-style-type: none"> <li>Getoogd keldervensters, kozijnen voorzien van toognagels op de houtverbindingen. Opgeklampte luiken met smeedijzeren duimen en gehengen.</li> </ul>	<b>Constatering:</b>	<ul style="list-style-type: none"> <li>Oorspronkelijk metselwerk met knipvoeg uitgevoerd in 'kruisverband'.</li> </ul>
<b>Waardering:</b>	<ul style="list-style-type: none"> <li>Gevelkozijnen, keldervensters en metalen stalramen: <b>Positieve monumentwaarde</b></li> </ul>	<b>Waardering:</b>	<ul style="list-style-type: none"> <li>Verschijningsvorm van de voormalige boerderij: <b>Positieve monumentwaarde</b></li> </ul>

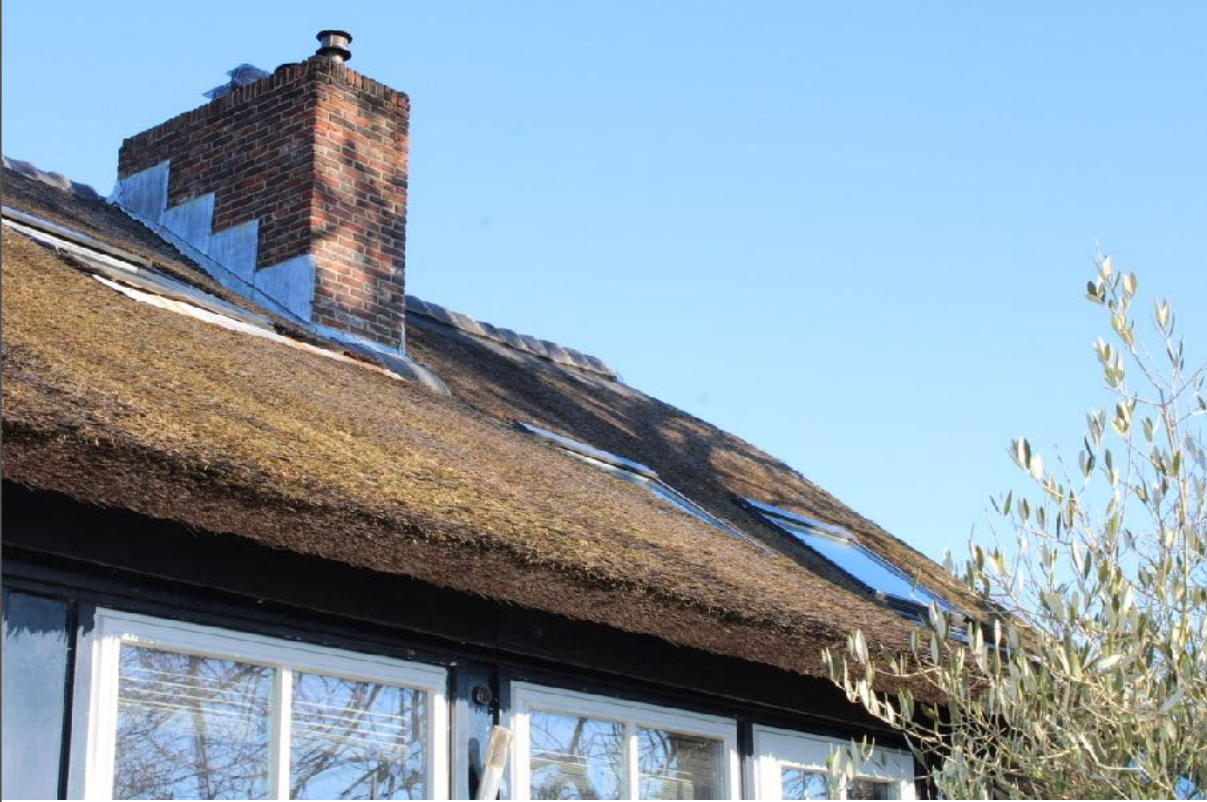
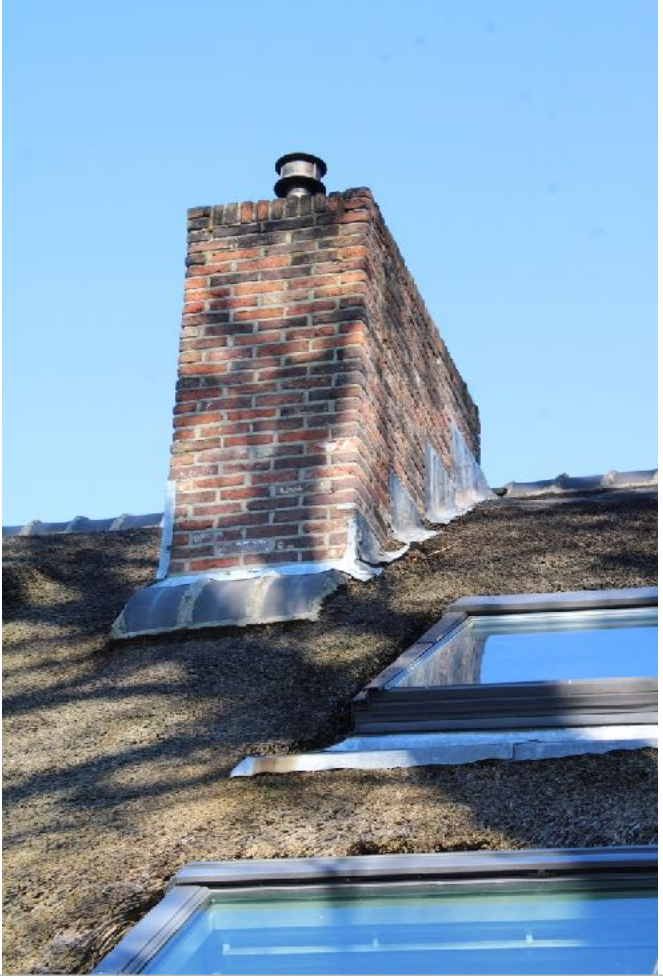
Nummer	Foto	Nummer	Foto
27

<b>Positie:</b>	<ul style="list-style-type: none"> <li>Rietbedekking zijgevel rechts, met schoorsteen.</li> </ul>	<b>Positie:</b>	<ul style="list-style-type: none"> <li>Schoorsteen achterhuis.</li> </ul>
<b>Constatering:</b>	<ul style="list-style-type: none"> <li>Dakvorm zover waarneembaar in de oorspronkelijke vorm, in het dak toegevoegde daglichtopeningen middels Velux dakvensters. Schoorsteenposities gewijzigd en aangepast naar de posities van kachels in de gewijzigde indeling van de boerderij en voormalig stalgedeelte.</li> </ul>	<b>Constatering:</b>	<ul style="list-style-type: none"> <li>Dakvorm zover waarneembaar in de oorspronkelijke vorm, in het dak toegevoegde daglichtopeningen middels Velux dakvensters. Schoorsteenposities gewijzigd en aangepast naar de posities van kachels in de gewijzigde indeling van de boerderij en voormalig stalgedeelte.</li> </ul>

<b>Waardering:</b>	<ul style="list-style-type: none"> <li>Verschijningsvorm van de voormalige boerderij: <b>Positieve monumentwaarde</b></li> </ul>	<b>Waardering:</b>	<ul style="list-style-type: none"> <li>Verschijningsvorm van de voormalige boerderij: <b>Positieve monumentwaarde</b></li> </ul>

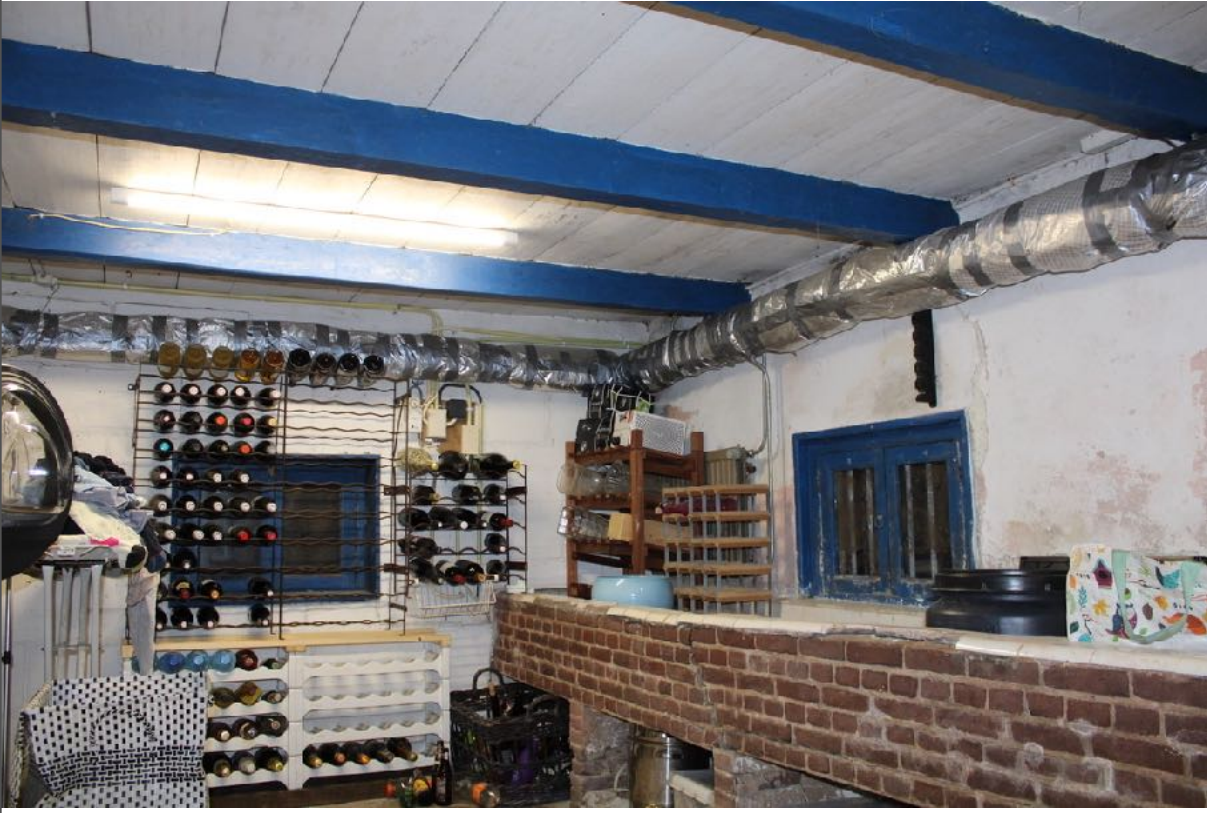
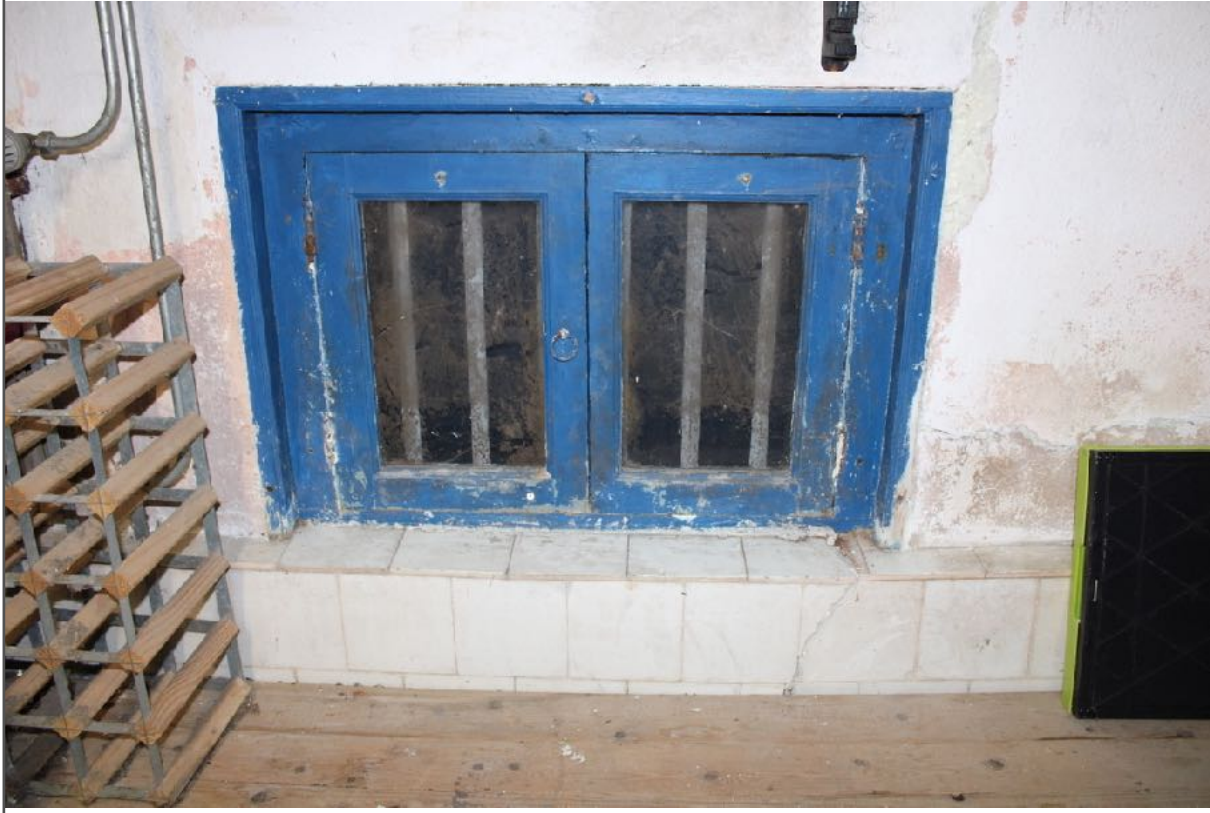
Nummer	Foto	Nummer	Foto
1

<b>Positie:</b>	<ul style="list-style-type: none"> <li>Kelder.</li> </ul>	<b>Positie:</b>	<ul style="list-style-type: none"> <li>Keldervenster.</li> </ul>
<b>Constatering:</b>	<ul style="list-style-type: none"> <li>Kelder met houten balklaag en beschot, aanpassingen gedaan ter plaatse van de buitengevel ter versterking van de huidige en verzwakte fundering. Vloer afwerkt met boerenplavuizen in een vleilaag. Keldervensters voorzien van diefijzers.</li> </ul>	<b>Constatering:</b>	<ul style="list-style-type: none"> <li>Keldervensters voorzien van diefijzers.</li> </ul>
<b>Waardering:</b>	<ul style="list-style-type: none"> <li>Kelder in de huidige verschijningsvorm: <b>Positieve monumentwaarde</b></li> </ul>	<b>Waardering:</b>	<ul style="list-style-type: none"> <li>Kelder in de huidige verschijningsvorm: <b>Positieve monumentwaarde</b></li> </ul>
3

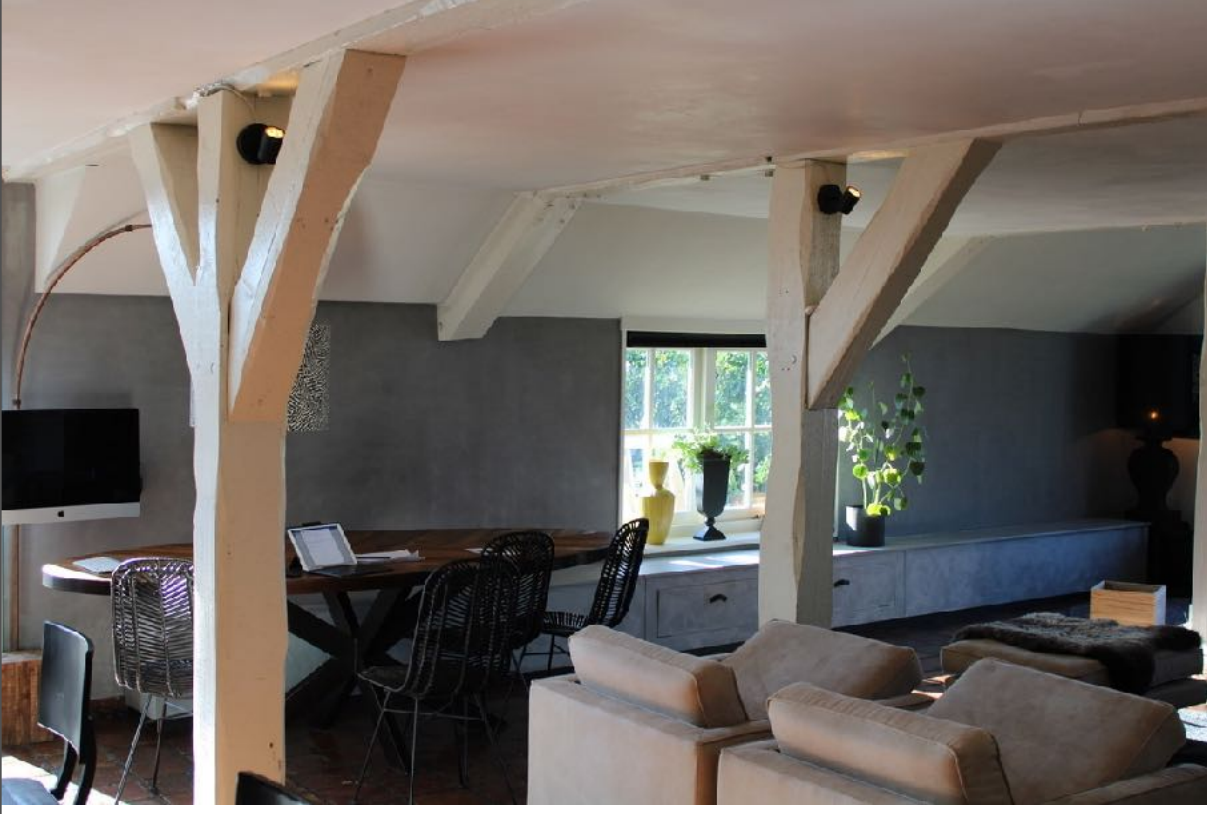
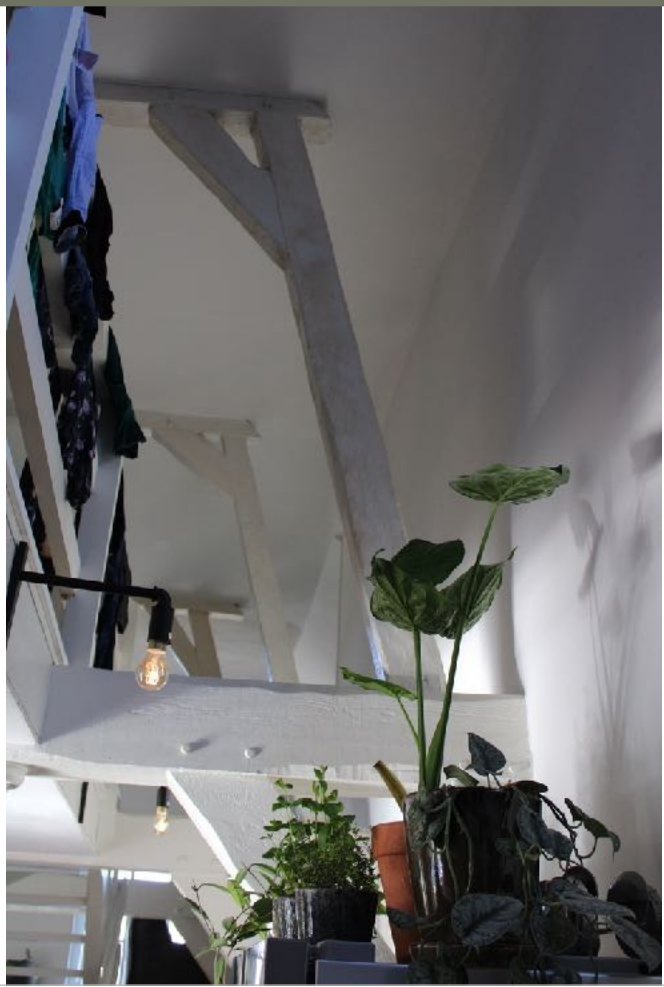
<b>Positie:</b>	<ul style="list-style-type: none"> <li>Gebintstijl.</li> </ul>	<b>Positie:</b>	<ul style="list-style-type: none"> <li>Spantconstructie.</li> </ul>
<b>Constatering:</b>	<ul style="list-style-type: none"> <li>Spantconstructies op veelal de oorspronkelijke posities, met dekbalken en gebintbalk schoren. Veel onderdelen zijn vernieuwd en/of aangepast en verzwaaard met metalen hulponderdelen.</li> </ul>	<b>Constatering:</b>	<ul style="list-style-type: none"> <li>Spantconstructies op veelal de oorspronkelijke posities, met dekbalken en gebintbalk schoren. Op de dekbalken geplaatste jukbeen, met schoren en jukdekbalken. Veel onderdelen zijn vernieuwd en/of aangepast en verzwaaard met metalen hulponderdelen.</li> </ul>
<b>Waardering:</b>	<ul style="list-style-type: none"> <li>Constructies en positionering van de gebintstijlen als onderdeel van de bouwwijze van de boerderij: <b>Positieve monumentwaarde</b></li> </ul>	<b>Waardering:</b>	<ul style="list-style-type: none"> <li>Constructies en positionering van de gebintstijlen als onderdeel van de bouwwijze van de boerderij: <b>Positieve monumentwaarde</b></li> </ul>

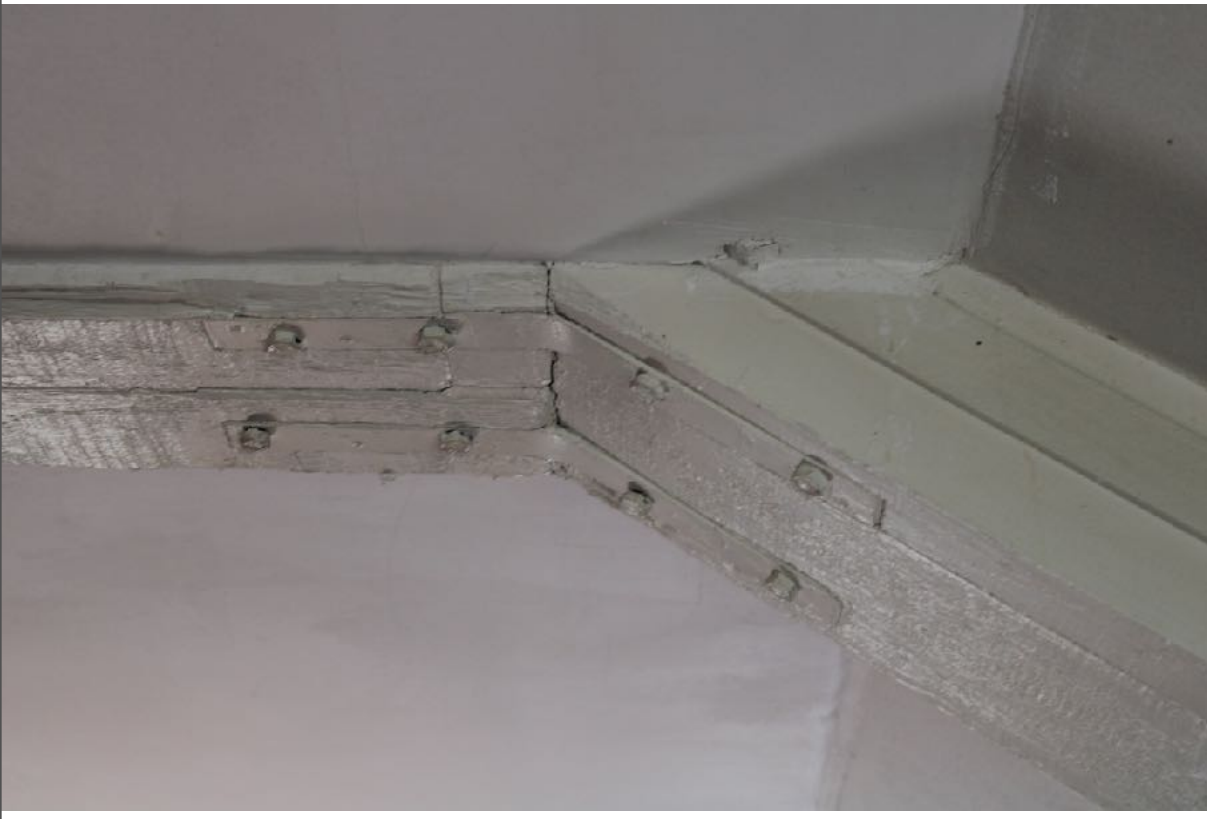
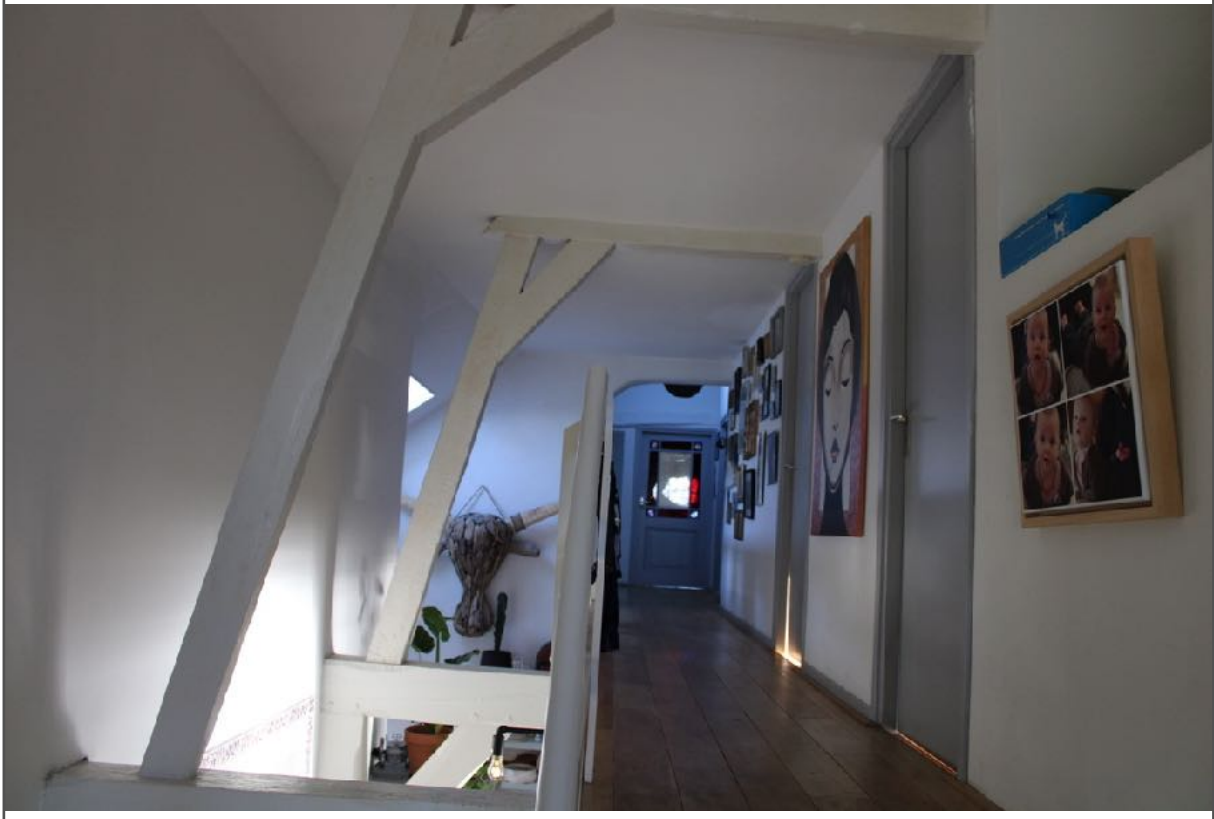
Nummer	Foto	Nummer	Foto
5

<b>Positie:</b>	<ul style="list-style-type: none"> <li>• Spantconstructie.</li> </ul>	<b>Positie:</b>	<ul style="list-style-type: none"> <li>• Spantconstructie.</li> </ul>
<b>Constatering:</b>	<ul style="list-style-type: none"> <li>• Spantconstructies op veelal de oorspronkelijke posities, met dekbalken en gebintbalk schoren Op de dekbalken geplaatste jukbeen, met schoren en jukdekbalken. Veel onderdelen zijn vernieuwd en/of aangepast en verzwaard met metalen hulponderdelen.</li> </ul>	<b>Constatering:</b>	<ul style="list-style-type: none"> <li>• Spantconstructies op veelal de oorspronkelijke posities, met dekbalken en gebintbalk schoren Op de dekbalken geplaatste jukbeen, met schoren en jukdekbalken. Veel onderdelen zijn vernieuwd en/of aangepast en verzwaard met metalen hulponderdelen.</li> </ul>
<b>Waardering:</b>	<ul style="list-style-type: none"> <li>• Constructies en positionering van de gebintstijlen als onderdeel van de bouwwijze van de boerderij: <b>Positieve monumentwaarde</b></li> </ul>	<b>Waardering:</b>	<ul style="list-style-type: none"> <li>• Constructies en positionering van de gebintstijlen als onderdeel van de bouwwijze van de boerderij: <b>Positieve monumentwaarde</b></li> </ul>

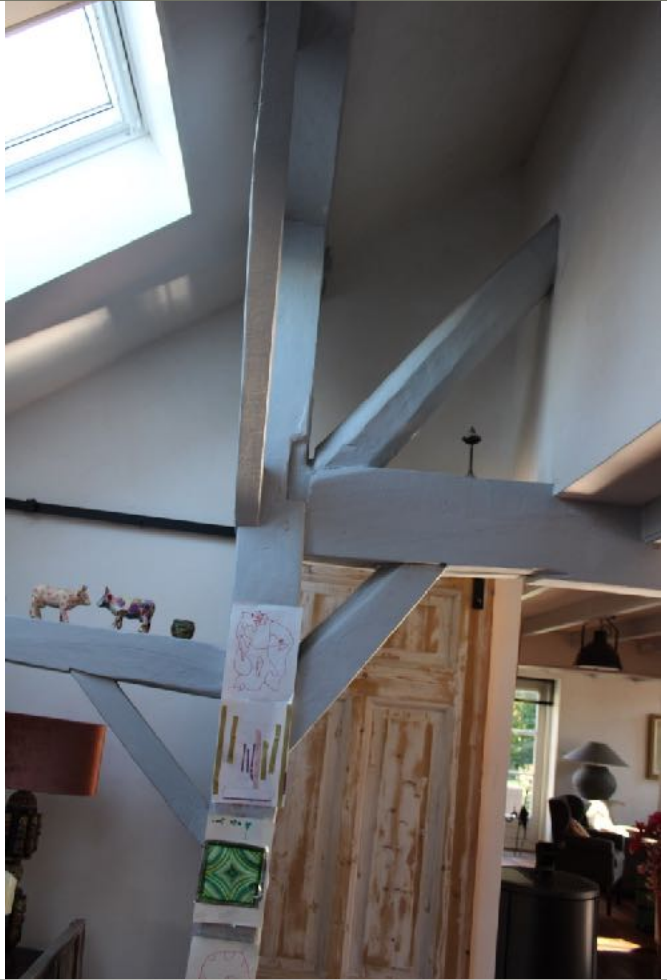
7

<b>Positie:</b>	<ul style="list-style-type: none"> <li>• Spantconstructie.</li> </ul>		
<b>Constatering:</b>	<ul style="list-style-type: none"> <li>• Spantconstructies op veelal de oorspronkelijke posities, met dekbalken en gebintbalk schoren Op de dekbalken geplaatste jukbeen, met schoren en jukdekbalken. Ter plaatse van de lage kap van de zijgevels de uitkraagbalk met schoor aanwezig. Veel onderdelen zijn vernieuwd en/of aangepast en verzwaard met metalen hulponderdelen.</li> </ul>		
<b>Waardering:</b>	<ul style="list-style-type: none"> <li>• Constructies en positionering van de gebintstijlen als onderdeel van de bouwwijze van de boerderij: <b>Positieve monumentwaarde</b></li> </ul>
