# Bijlage(n) Toelichting

Bijlage 2. Bouwhistorische verkenning Spengen 2 – Kockengen

**Akoestisch onderzoek  
wegverkeerslawaai  
tbv splitsing woning/  
herbestemmen zomerwoning  
Spengen 2  
Kockengen**

**Opdrachtschrijving:** Bouwhistorische verkenning t.b.v. vergunningsaanvraag  
**Peildatum gegevens:** maandag 28 februari 2022

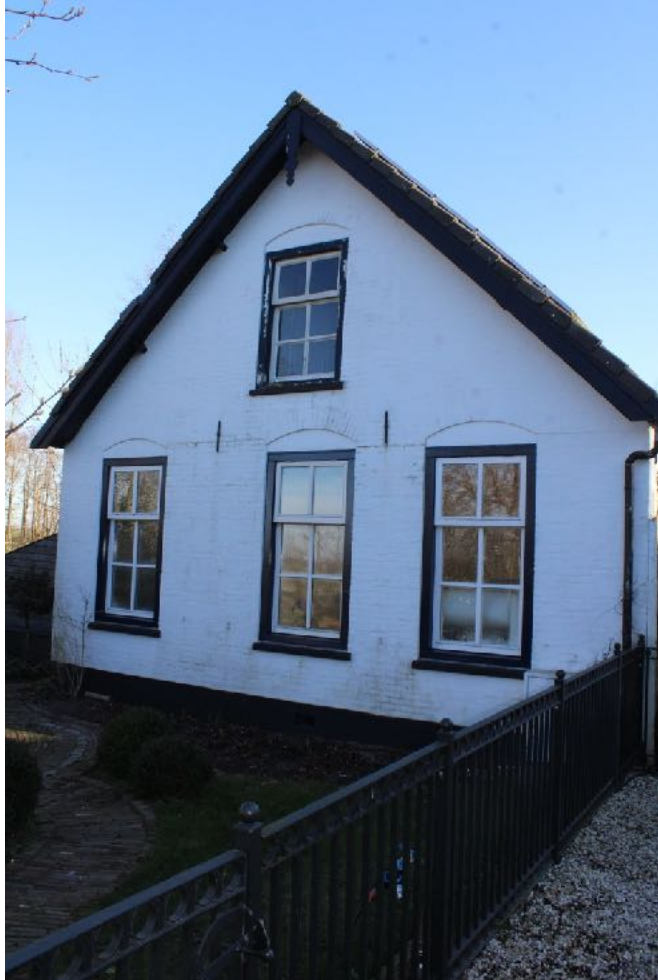
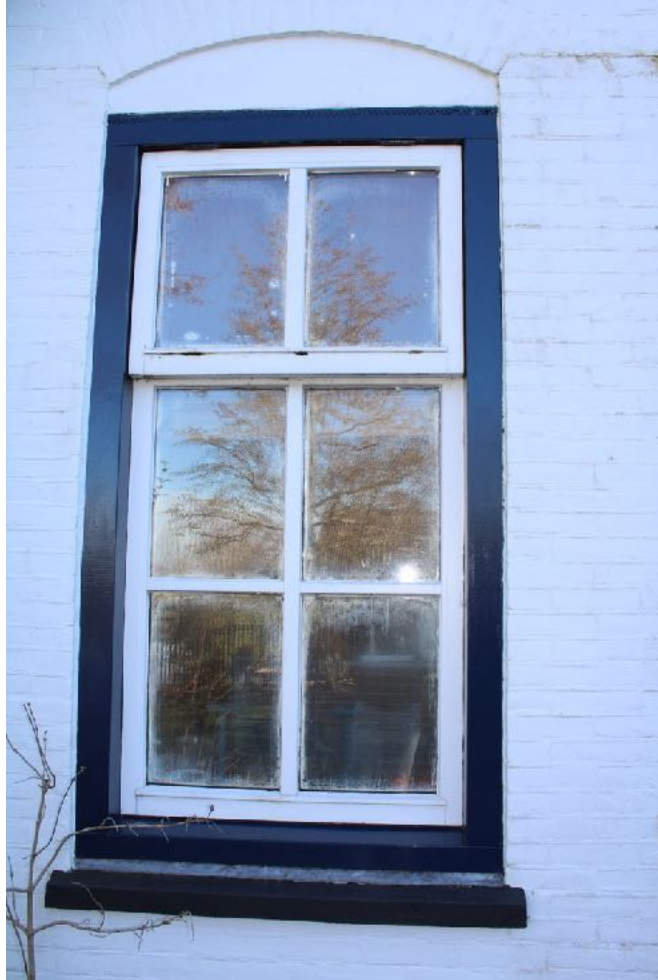
Nummer	Foto	Nummer	Foto
1

<b>Positie:</b>	<ul style="list-style-type: none"> <li>• Voorgevel (zuidwest).</li> </ul>	<b>Positie:</b>	<ul style="list-style-type: none"> <li>• Venster voorgevel.</li> </ul>
<b>Constatering:</b>	<ul style="list-style-type: none"> <li>• Gemetselde gevel, uitgevoerd in halfsteens-metselverband met 3 raamkozijnen, niet symmetrisch geplaatst in de gevel. Boven de kozijnen een terugliggend spiegelstuk met daarboven getoogde steens rollagen.</li> </ul>	<b>Constatering:</b>	<ul style="list-style-type: none"> <li>• Kozijnen geplaatst ter vervanging van de voormalige schuifraamvensters, uitgevoerd met klepraam. Kozijnen vernieuwd, profileringen conform KVT met standaard kozijnhout maten. Dubbelbladig glas met opgeplakte roeden.</li> </ul>
<b>Waardering:</b>	<ul style="list-style-type: none"> <li>• Verschijningsvorm van het zomerhuis: <b>Positieve monumentwaarde</b></li> <li>• Gevelkozijnen: <b>Indifferente monumentwaarde</b></li> </ul>	<b>Waardering:</b>	<ul style="list-style-type: none"> <li>• Gevelkozijnen: <b>Indifferente monumentwaarde</b></li> </ul>

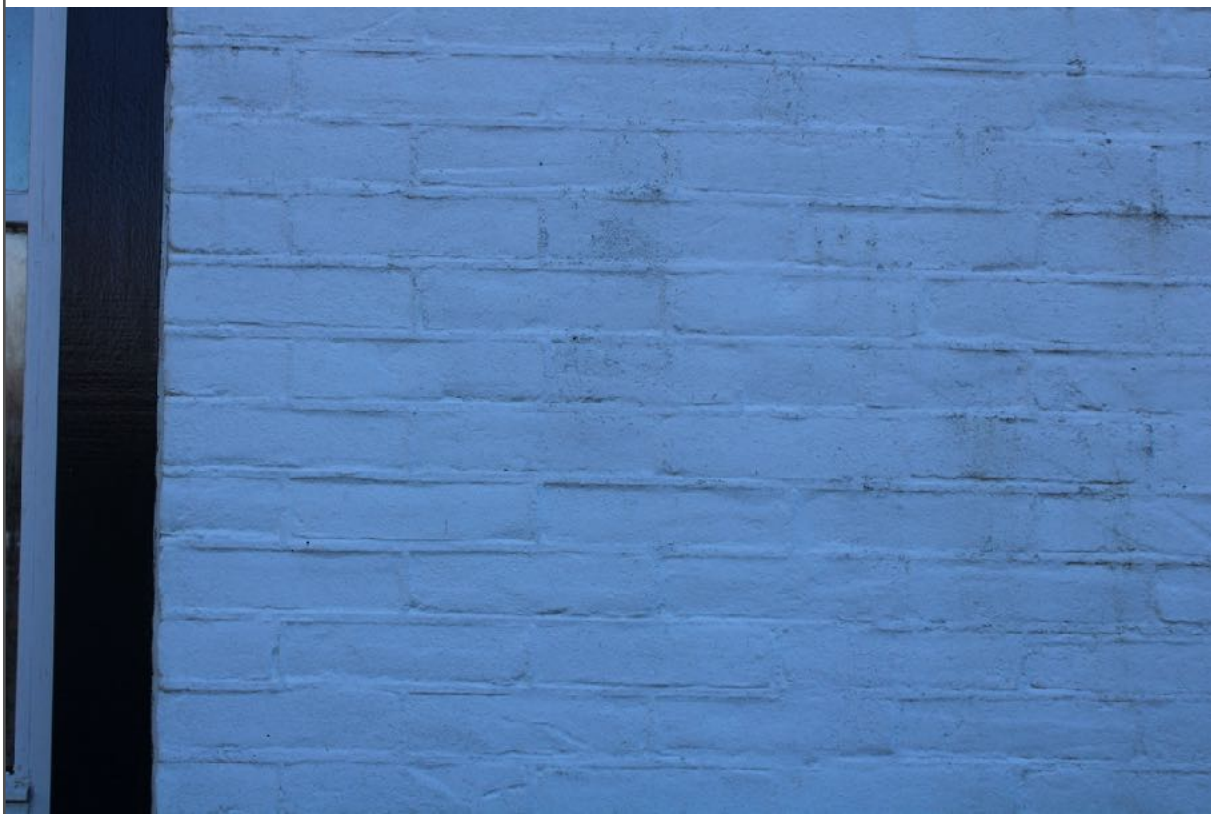
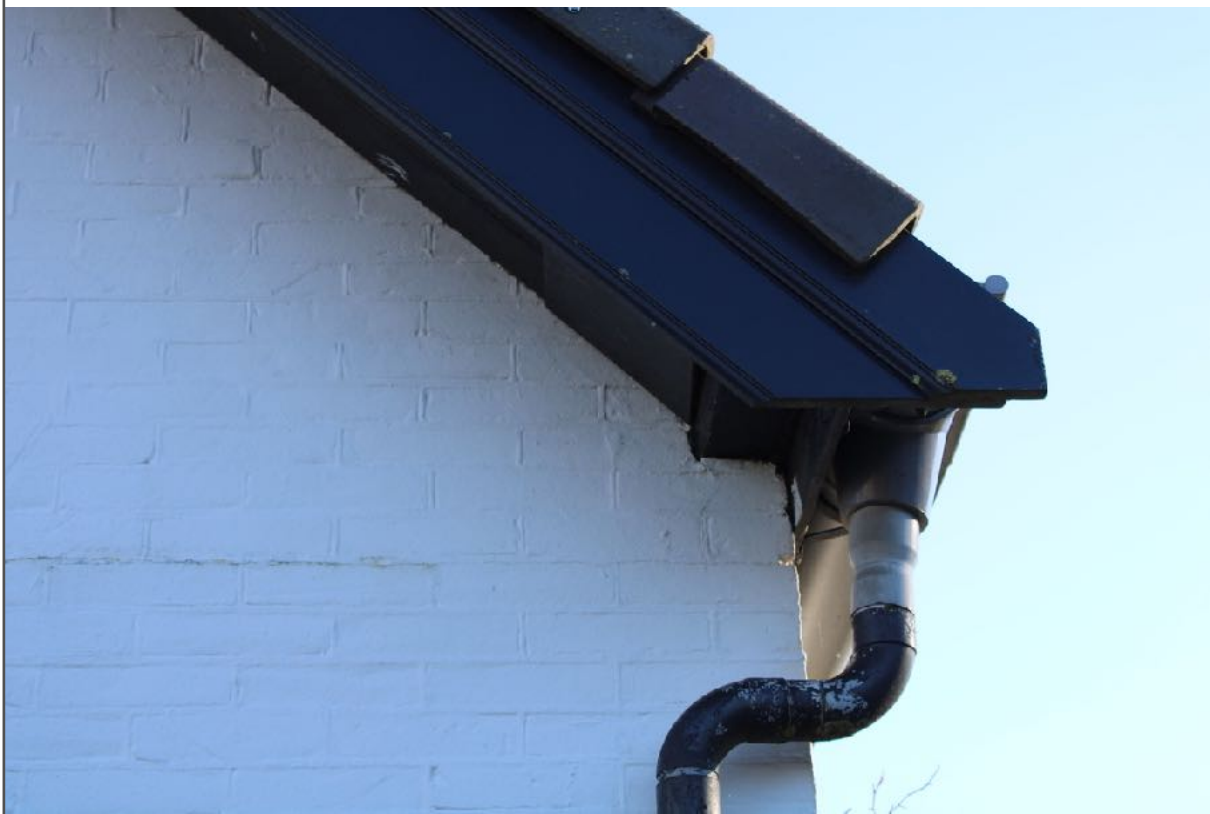
<b>Positie:</b>	<ul style="list-style-type: none"> <li>• Metselwerk voorgevel.</li> </ul>	<b>Positie:</b>	<ul style="list-style-type: none"> <li>• Hoekdetail voorgevel.</li> </ul>
<b>Constatering:</b>	<ul style="list-style-type: none"> <li>• Gemetselde gevel, uitgevoerd in halfsteens-metselverband.</li> </ul>	<b>Constatering:</b>	<ul style="list-style-type: none"> <li>• Overstek op de gordingen, voorzien van boeijst en afgedekt met kantpannen.</li> </ul>
<b>Waardering:</b>	<ul style="list-style-type: none"> <li>• Verschijningsvorm van het zomerhuis: <b>Positieve monumentwaarde</b></li> </ul>	<b>Waardering:</b>	<ul style="list-style-type: none"> <li>• Verschijningsvorm van het zomerhuis: <b>Positieve monumentwaarde</b></li> </ul>

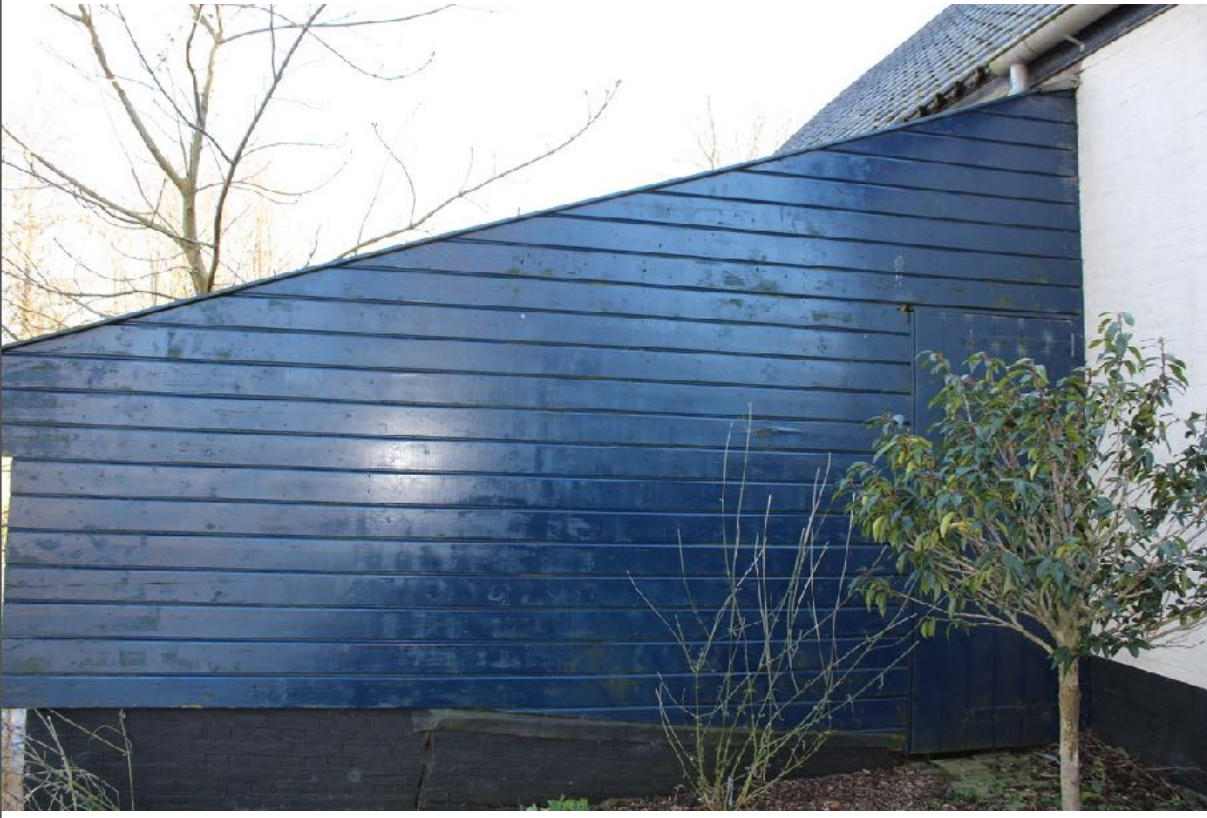
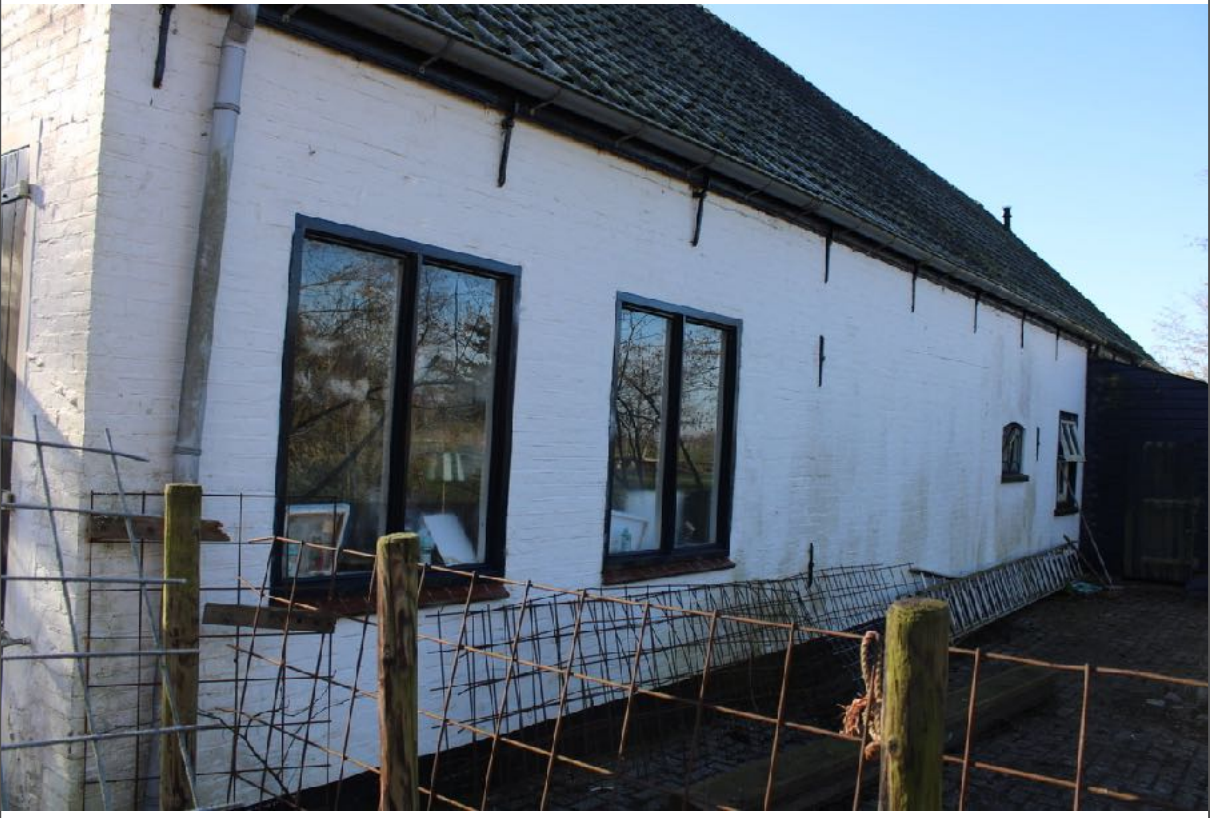
Nummer	Foto	Nummer	Foto
5

<b>Positie:</b>	<ul style="list-style-type: none"> <li>Zijgevel links (noordwest), boenhok.</li> </ul>	<b>Positie:</b>	<ul style="list-style-type: none"> <li>Zijgevel links (noordwest).</li> </ul>
<b>Constatering:</b>	<ul style="list-style-type: none"> <li>Boenhok volgens de oorspronkelijke verschijningsvorm, (her)bouwd met standaard bouwhout en vellingdelen.</li> </ul>	<b>Constatering:</b>	<ul style="list-style-type: none"> <li>Gemetselde gevel, uitgevoerd in halfsteens-metselverband met toegevoegde kozijnen in de gevel. Smeedijzeren venster op de oorspronkelijke positie met rollaag en waterslag.</li> </ul>
<b>Waardering:</b>	<ul style="list-style-type: none"> <li>Verschijningsvorm van het zomerhuis en boenhok: <b>Positieve monumentwaarde</b></li> </ul>	<b>Waardering:</b>	<ul style="list-style-type: none"> <li>Verschijningsvorm van het zomerhuis: <b>Positieve monumentwaarde</b></li> <li>Gevelkozijnen (behoudens smeedijzeren venster): <b>Indifferente monumentwaarde</b></li> </ul>

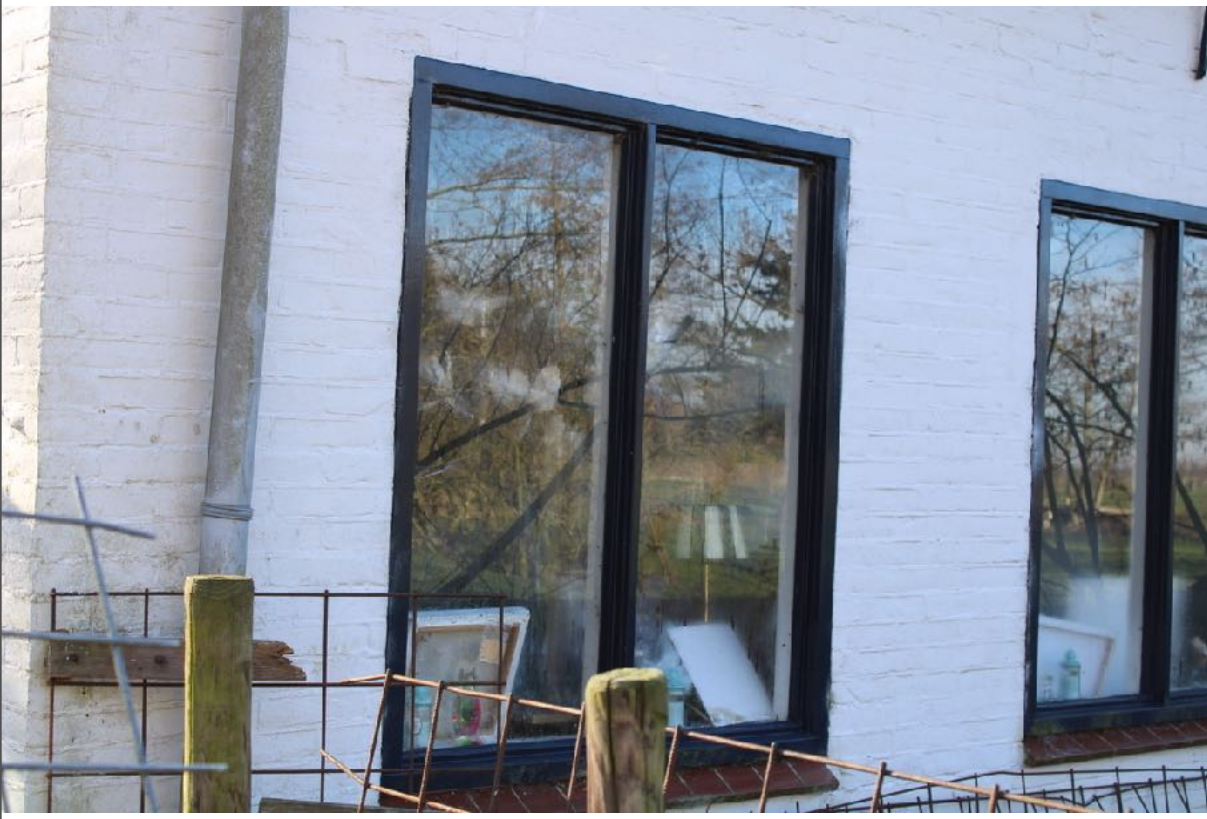
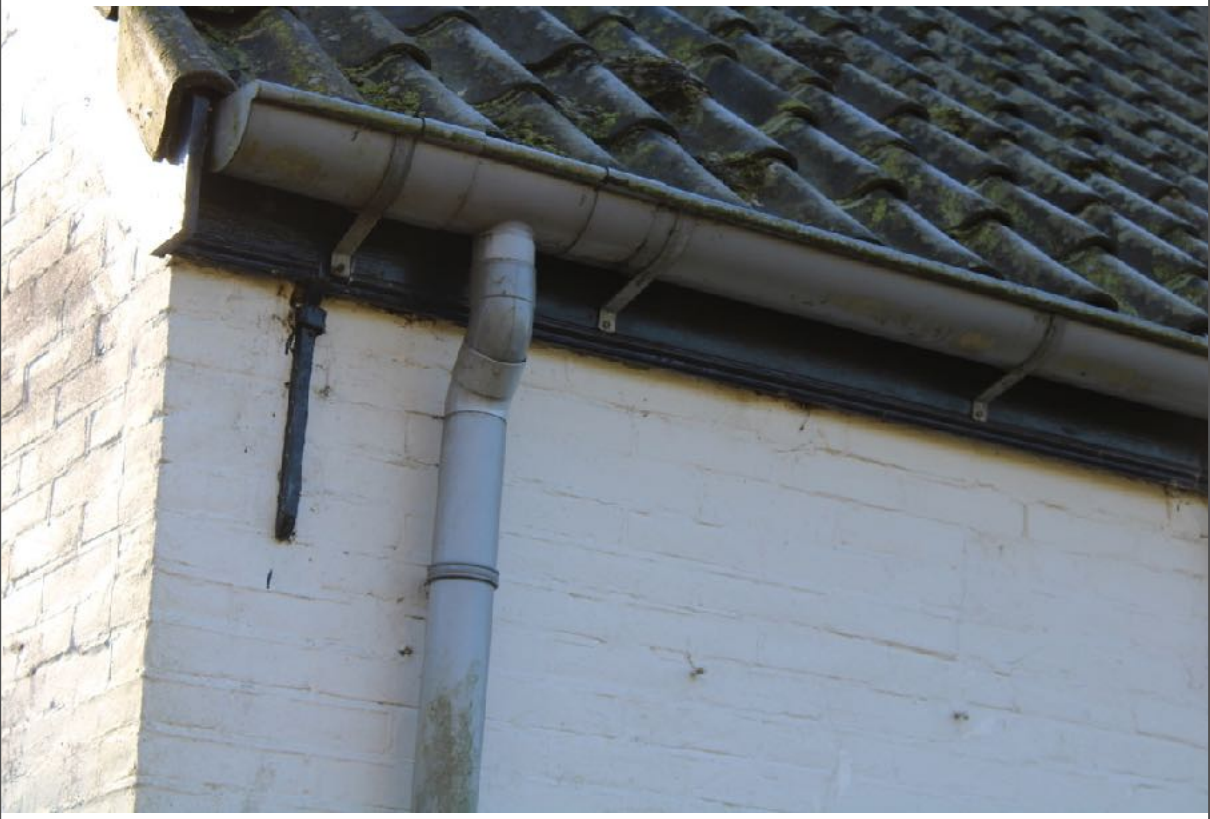
<b>Positie:</b>	<ul style="list-style-type: none"> <li>Vensters zijgevel links.</li> </ul>	<b>Positie:</b>	<ul style="list-style-type: none"> <li>Hoekdetail zijgevel links.</li> </ul>
<b>Constatering:</b>	<ul style="list-style-type: none"> <li>Toegevoegde kozijnen in de gevel.</li> </ul>	<b>Constatering:</b>	<ul style="list-style-type: none"> <li>Kapvoet met dekplank op de muurplaat. Mastgoot van kunststof.</li> </ul>
<b>Waardering:</b>	<ul style="list-style-type: none"> <li>Gevelkozijnen: <b>Indifferente monumentwaarde</b></li> </ul>	<b>Waardering:</b>	<ul style="list-style-type: none"> <li>Verschijningsvorm van het zomerhuis en boenhok: <b>Positieve monumentwaarde</b></li> </ul>
9

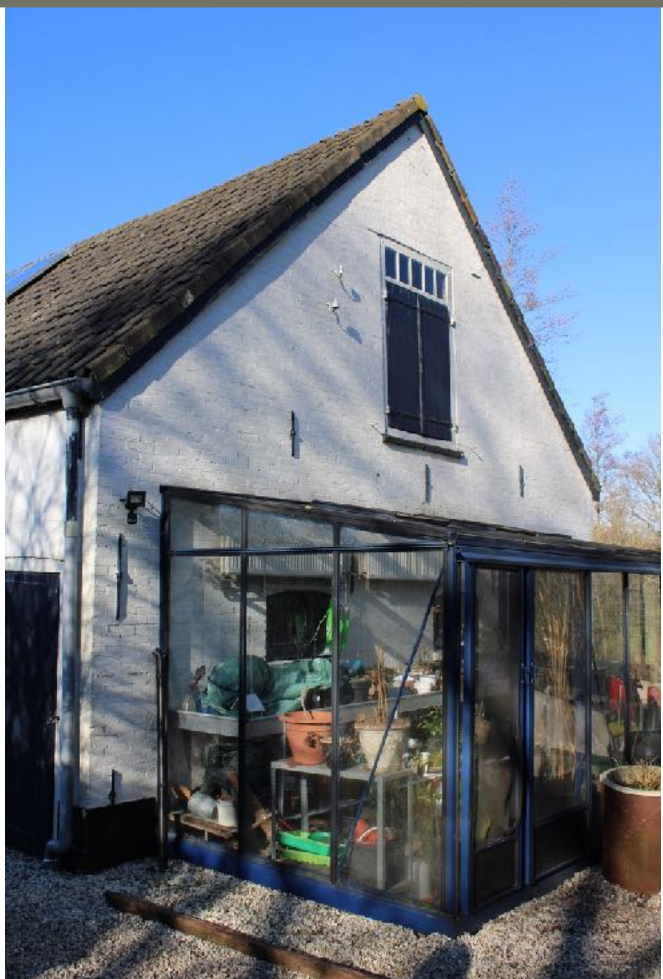
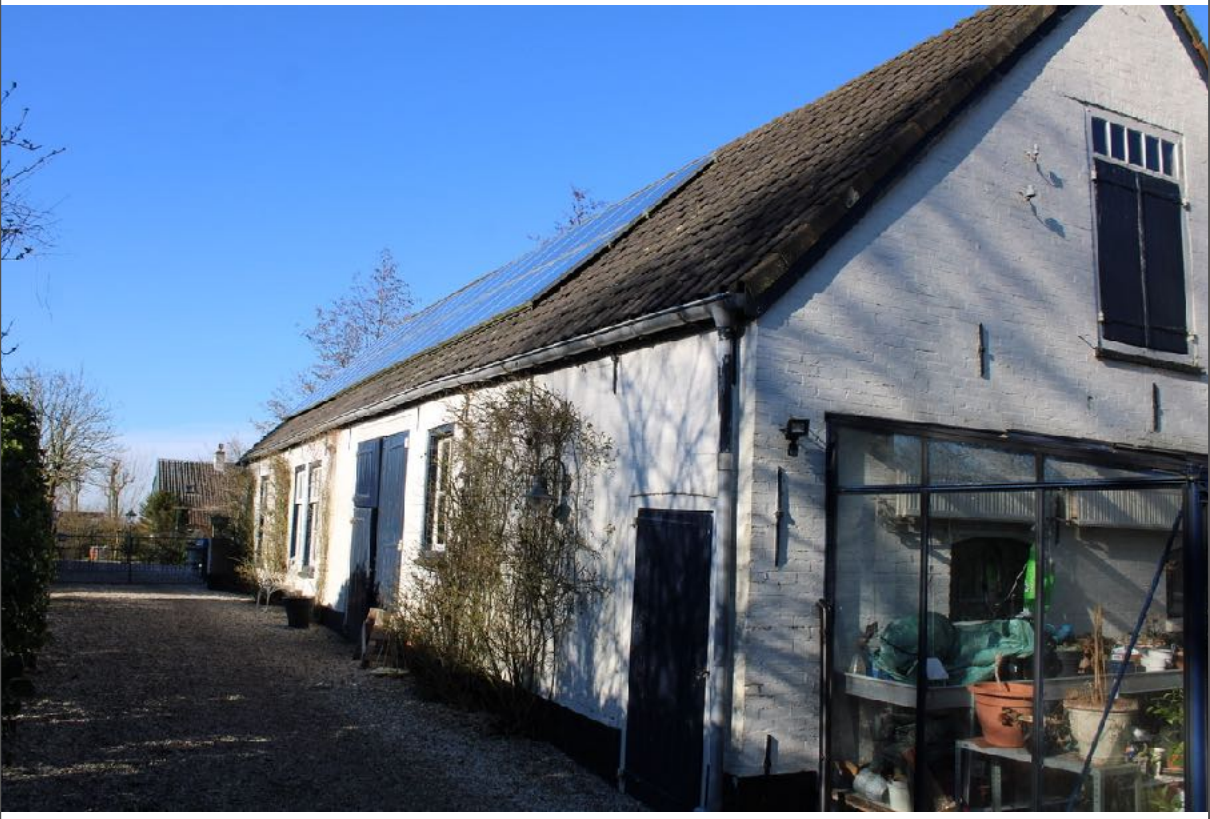
<b>Positie:</b>	<ul style="list-style-type: none"> <li>Achtergevel (noordoost).</li> </ul>	<b>Positie:</b>	<ul style="list-style-type: none"> <li>Zijgevel rechts (zuidoost).</li> </ul>
<b>Constatering:</b>	<ul style="list-style-type: none"> <li>Gemetselde gevel, uitgevoerd in halfsteens-metselverband met smeedijzeren venster. Topgevelkozijn als hooiluik uitgevoerd met bovenlicht roedeverdeeld. Toegevoegd deurkozijn, met opgeklampte deur. Tegen de achtergevel 'los' geplaatste tuinkas.</li> </ul>	<b>Constatering:</b>	<ul style="list-style-type: none"> <li>Gemetselde gevel, uitgevoerd in halfsteens-metselverband met gevelopeningen op de oorspronkelijke posities. Kozijnen geplaatst ter vervanging van de voormalige schuifraamvensters, uitgevoerd met klepraam. Kozijnen gewijzigd met nieuwe ramen: profileringen conform KVT met standaard kozijnhout maten. Dubbelbladig glas met opgeplakte roeden. Stal- en mestdeuren nog oorspronkelijk, als opgeklampte deuren, bekleed met kraaldelen en smeedijzeren duimen en gehengen.</li> </ul>

<b>Waardering:</b>	<ul style="list-style-type: none"> <li>Verschijningsvorm van het zomerhuis: <b>Positieve monumentwaarde</b></li> <li>Gevelkozijnen (behoudens smeedijzeren venster en topgevelkozijn): <b>Indifferente monumentwaarde</b></li> </ul>	<b>Waardering:</b>	<ul style="list-style-type: none"> <li>Verschijningsvorm van het zomerhuis: <b>Positieve monumentwaarde</b></li> <li>Opgeklampte deuren: <b>Positieve monumentwaarde</b></li> <li>Gevelkozijnen ingevuld met nieuwe ramen: <b>Indifferente monumentwaarde</b></li> </ul>

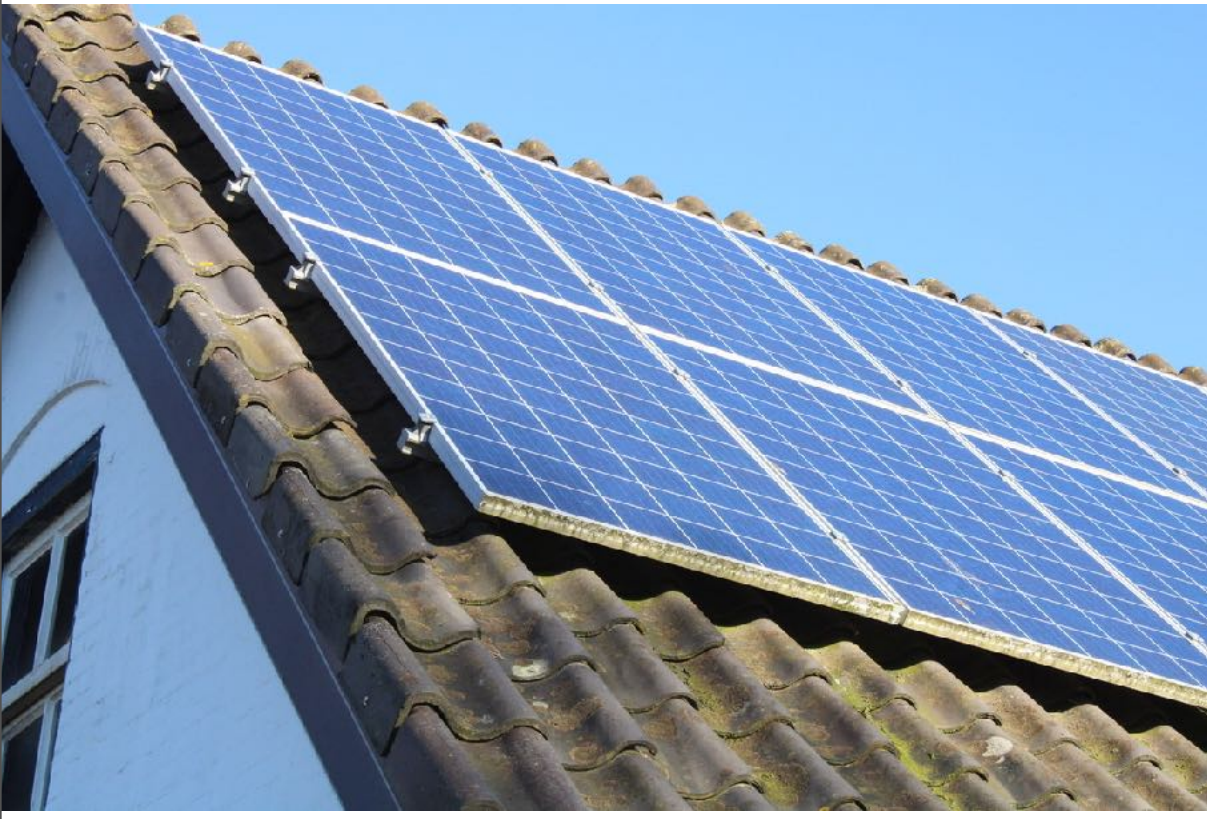
Nummer	Foto	Nummer	Foto
15

<b>Positie:</b>	<ul style="list-style-type: none"> <li>• Zonnepanelen op dakpanbedekking.</li> </ul>		
<b>Constatering:</b>	<ul style="list-style-type: none"> <li>• Dak bedekt met keramische dakpannen: type Opnieuw Verbeterd Hollands (OVH). Oorspronkelijke dakpanbedekking is reeds vervangen door de huidige dakpanbedekking (productie OVH pan vanaf 1927).</li> </ul>		
<b>Waardering:</b>	<ul style="list-style-type: none"> <li>• Verschijningsvorm van het zomerhuis en boenhok: <b>Positieve monumentwaarde</b></li> </ul>

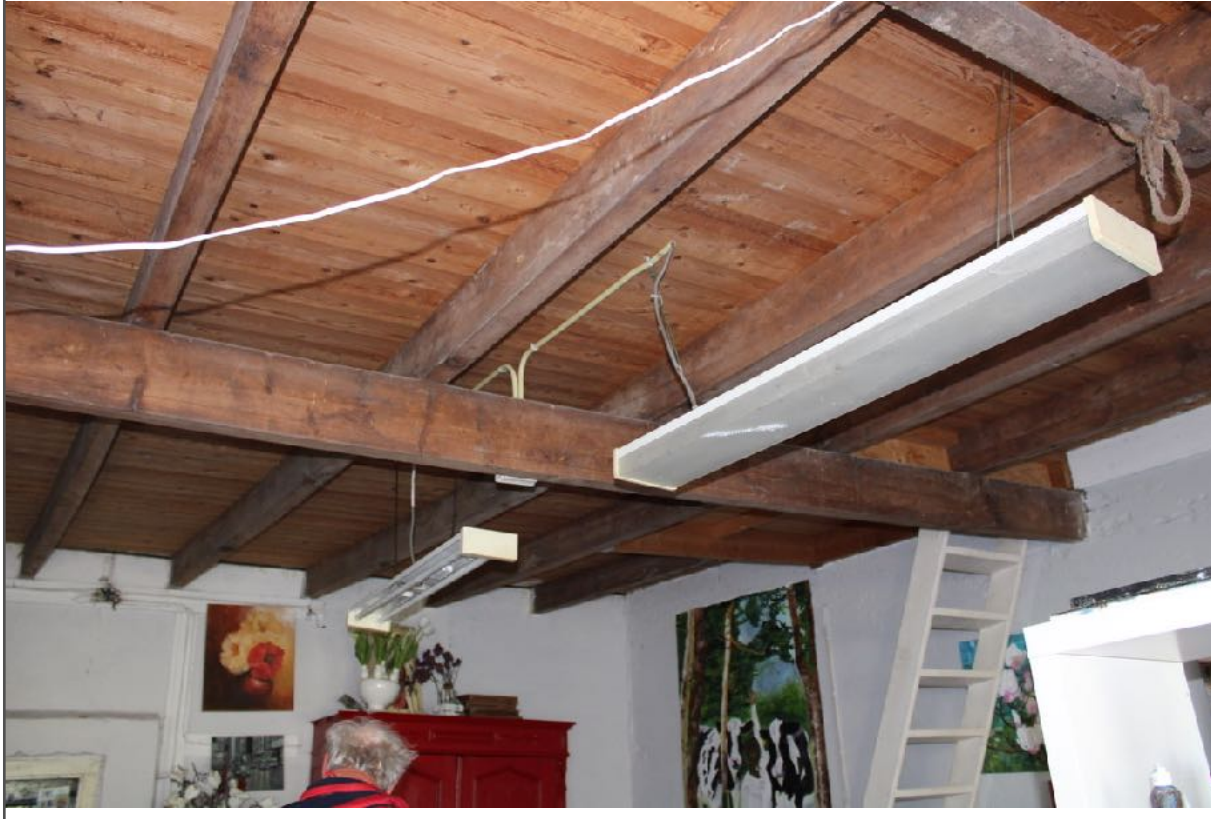
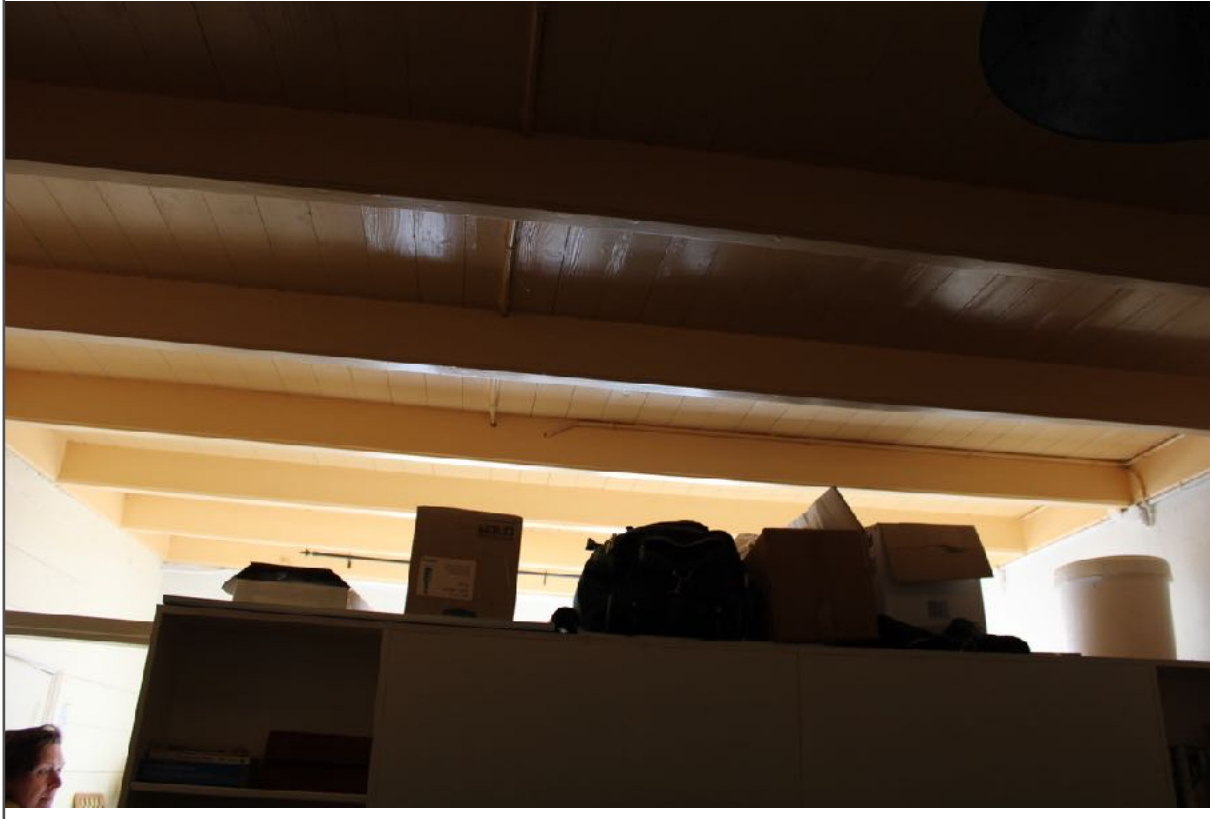
Nummer	Foto	Nummer	Foto
1

<b>Positie:</b>	<ul style="list-style-type: none"> <li>Plafondconstructie begane grond.</li> </ul>	<b>Positie:</b>	<ul style="list-style-type: none"> <li>Plafondconstructie begane grond.</li> </ul>
<b>Constatering:</b>	<ul style="list-style-type: none"> <li>Balklaag opgelegd op onderslagbalk (overspanningsrichting in de lengte richting). Planken beschoot van smalhouten (grenen) delen met messinggroef (fijn bezaagd, niet geschaafd).</li> </ul>	<b>Constatering:</b>	<ul style="list-style-type: none"> <li>Balklaag opgelegd op de zijgevels met planken beschoot van smalhouten (grenen) delen met messinggroef (fijn bezaagd, niet geschaafd), dekkend geschilderd afgewerkt.</li> </ul>
<b>Waardering:</b>	<ul style="list-style-type: none"> <li>Verschijningsvorm en constructies van het zomerhuis: <b>Positieve monumentwaarde</b></li> </ul>	<b>Waardering:</b>	<ul style="list-style-type: none"> <li>Verschijningsvorm en constructies van het zomerhuis: <b>Positieve monumentwaarde</b></li> </ul>

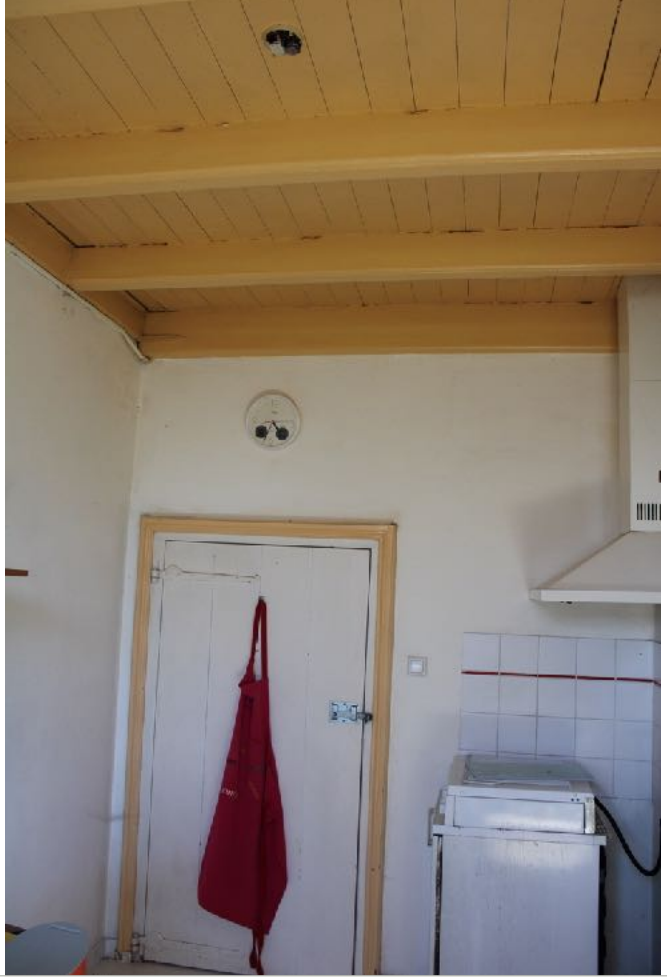
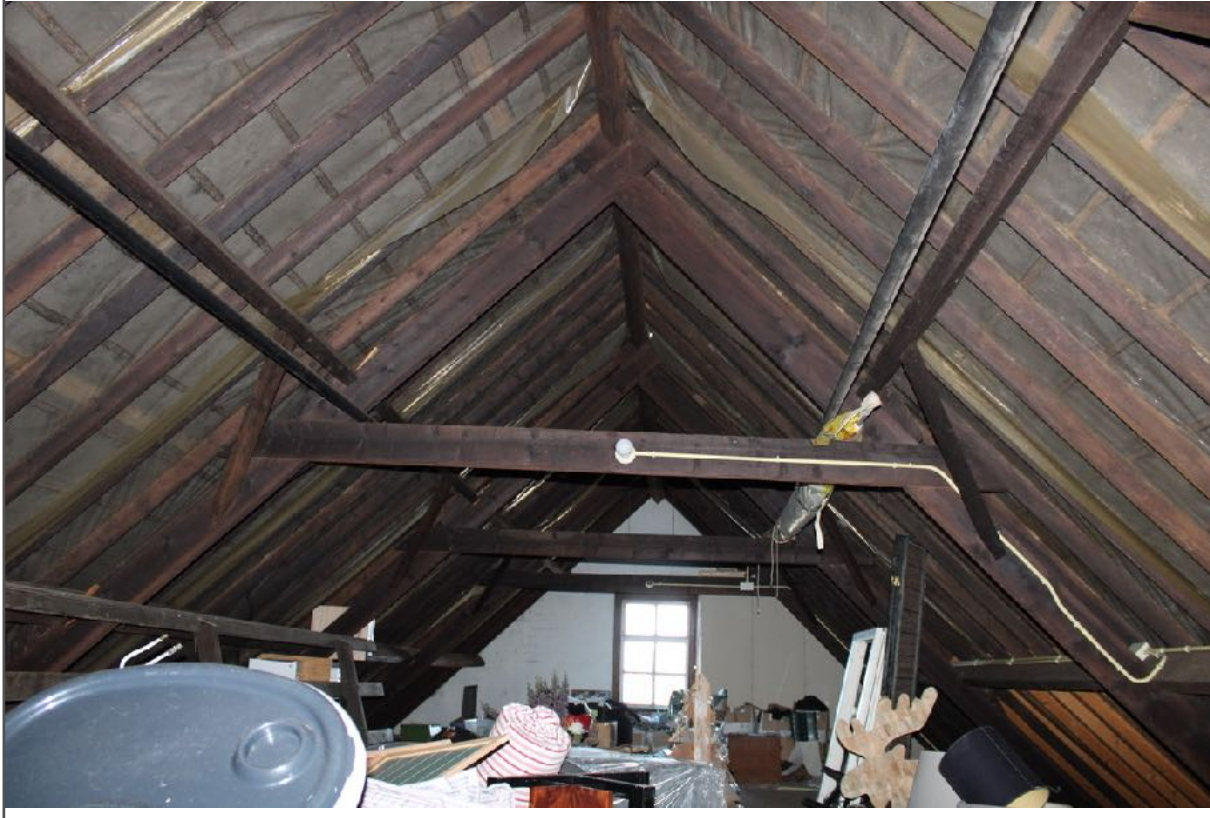
<b>Positie:</b>	<ul style="list-style-type: none"> <li>Plafondconstructie begane grond.</li> </ul>	<b>Positie:</b>	<ul style="list-style-type: none"> <li>Dakconstructie verdieping.</li> </ul>
<b>Constatering:</b>	<ul style="list-style-type: none"> <li>Balklaag opgelegd op de zijgevels met planken beschoot van smalhouten (grenen) delen met messinggroef (fijn bezaagd, niet geschaafd), dekkend geschilderd afgewerkt.</li> </ul>	<b>Constatering:</b>	<ul style="list-style-type: none"> <li>Het dak gedragen door schaarspanten met spantussenbalk en halfhoutse verbindingen, gespijkerde schoren en trekplaten. Op de spanten zijn gordingen aangebracht, met daar opgelegde sporen en panlatten. Geen dakbeschoot aanwezig.</li> </ul>
<b>Waardering:</b>	<ul style="list-style-type: none"> <li>Verschijningsvorm en constructies van het zomerhuis: <b>Positieve monumentwaarde</b></li> </ul>	<b>Waardering:</b>	<ul style="list-style-type: none"> <li>Verschijningsvorm en constructies van het zomerhuis: <b>Positieve monumentwaarde</b></li> </ul>

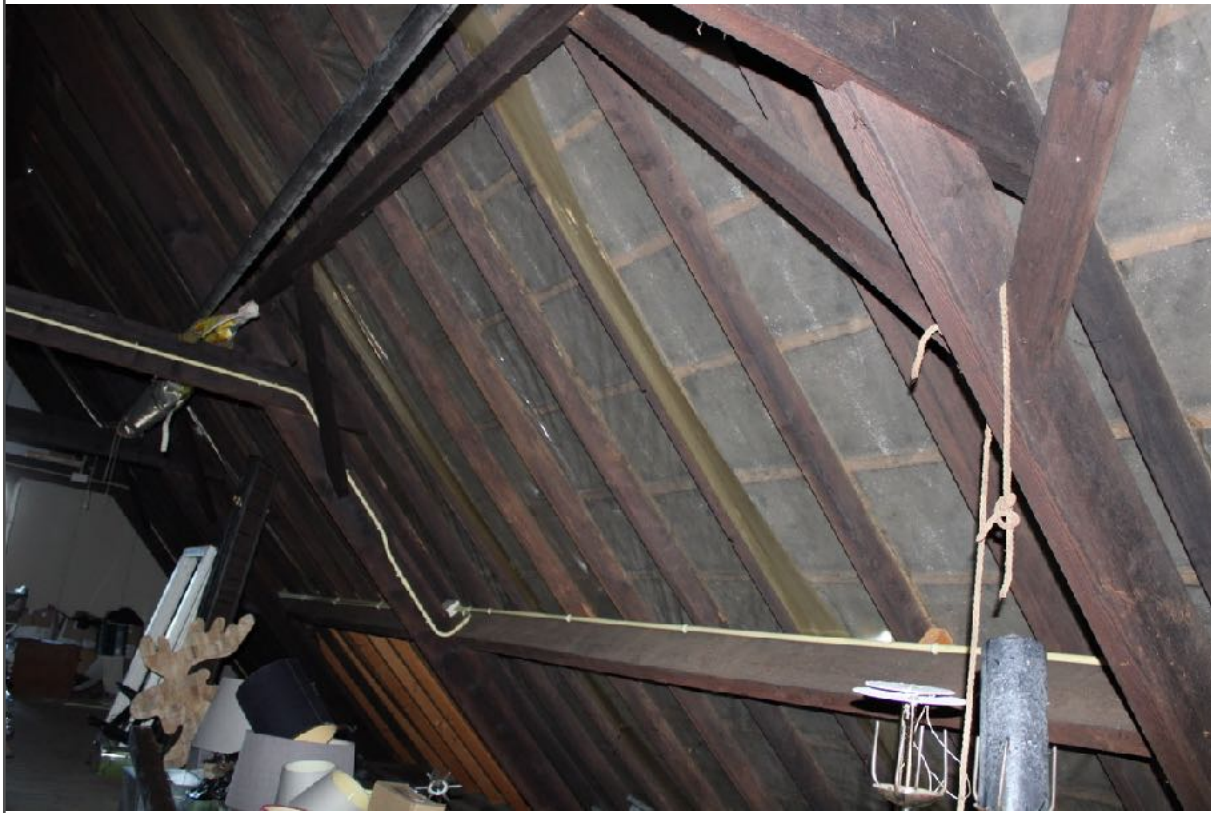
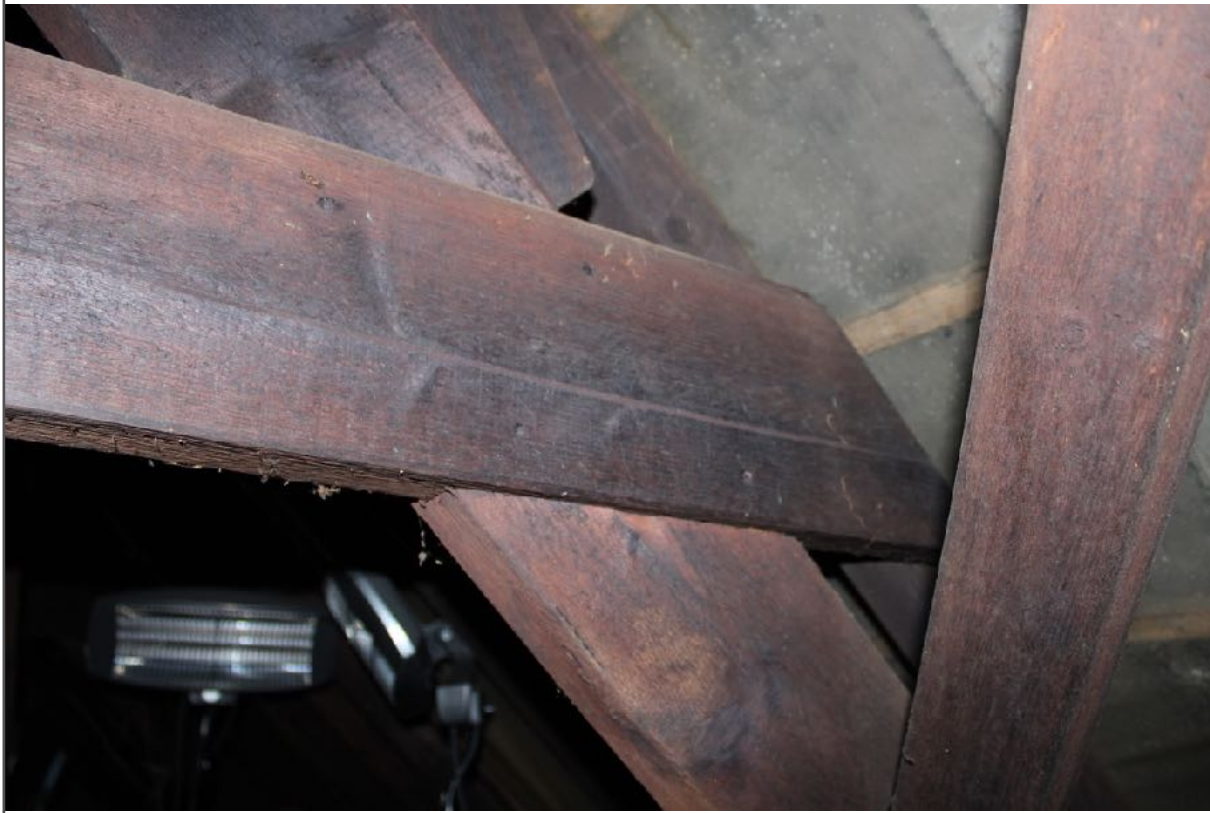
Nummer	Foto	Nummer	Foto
5

<b>Positie:</b>	<ul style="list-style-type: none"> <li>Dakconstructie verdieping.</li> </ul>	<b>Positie:</b>	<ul style="list-style-type: none"> <li>Dakconstructie verdieping.</li> </ul>
<b>Constatering:</b>	<ul style="list-style-type: none"> <li>Het dak gedragen door schaarspanten met spanttussenbalk en halfhoutse verbindingen, gespijkerde schoren en trekplaten. Op de spanten zijn gordingen aangebracht, met daar opgelegde sporen en panlatten. Geen dakbeschot aanwezig.</li> </ul>	<b>Constatering:</b>	<ul style="list-style-type: none"> <li>Het dak gedragen door schaarspanten met spanttussenbalk en halfhoutse verbindingen, gespijkerde schoren en trekplaten. Op de spanten zijn gordingen aangebracht, met daar opgelegde sporen en panlatten. Geen dakbeschot aanwezig.</li> </ul>
<b>Waardering:</b>	<ul style="list-style-type: none"> <li>Verschijningsvorm en constructies van het zomerhuis: <b>Positieve monumentwaarde</b></li> </ul>	<b>Waardering:</b>	<ul style="list-style-type: none"> <li>Verschijningsvorm en constructies van het zomerhuis: <b>Positieve monumentwaarde</b></li> </ul>
