Historisch vooronderzoek NEN 5725

Zandpad 41 te Maarssen

Maarssen, sectie K, nr. 279

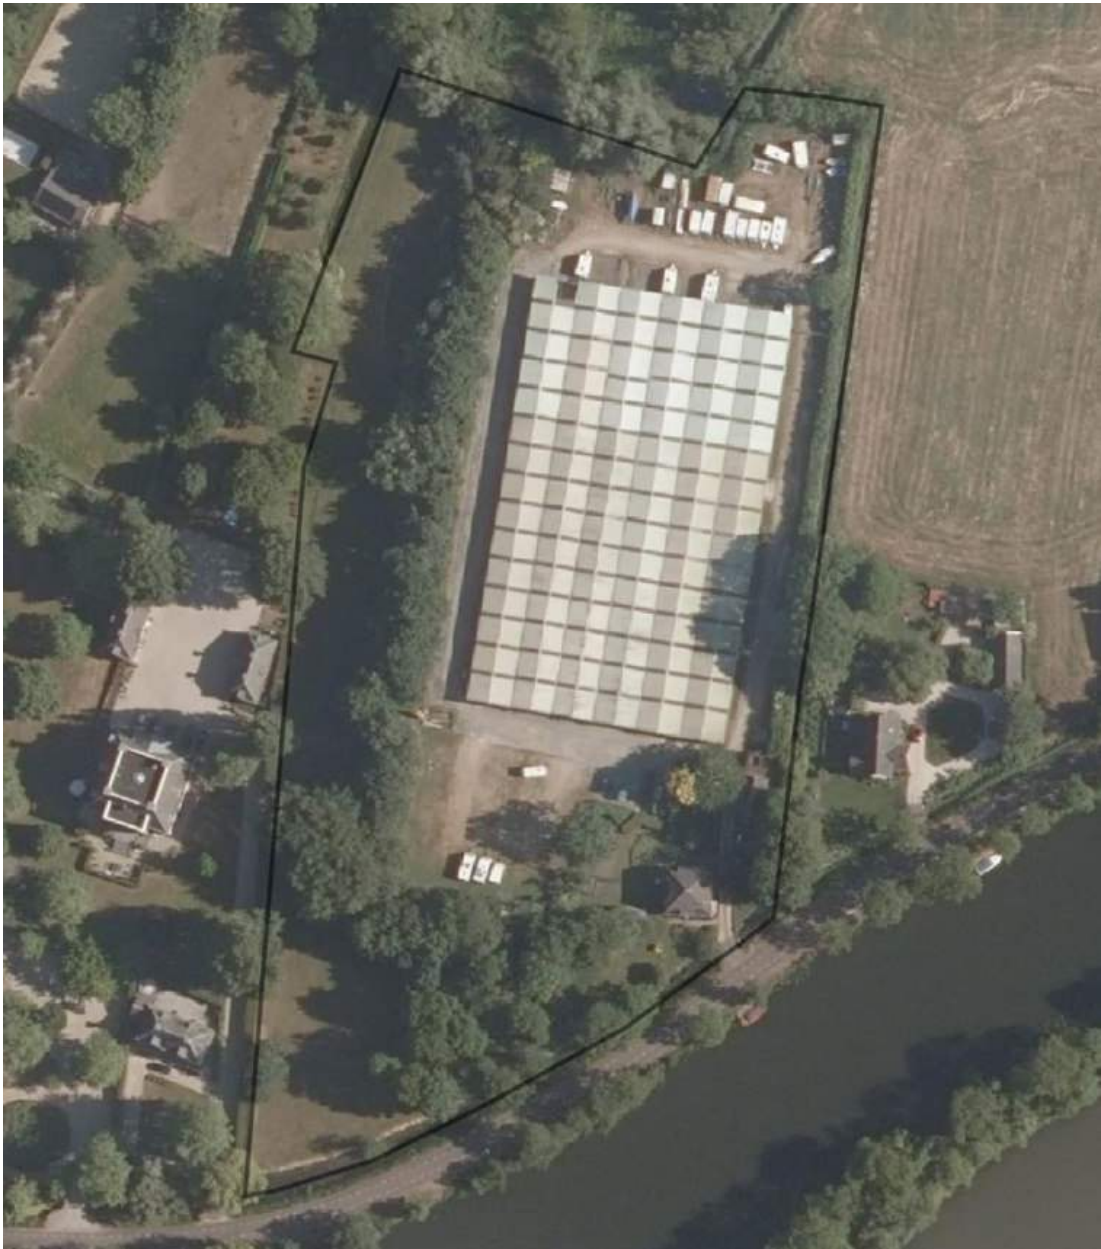
Figuur: Begrenzing onderzoekslocatie

De bovengenoemde begrenzing sluit aan op de begrenzing van het terreindeel waarvan de bestemming zal worden gewijzigd in 'wonen', 'verkeer en verblijf' en 'groen'. Met betrekking tot de kwaliteit van het grondwater zijn er mogelijk invloeden van buiten het perceel afkomstig en wordt als invloedssfeer een afstand van maximaal 100 meter vanaf de bovengenoemde begrenzing aangehouden.

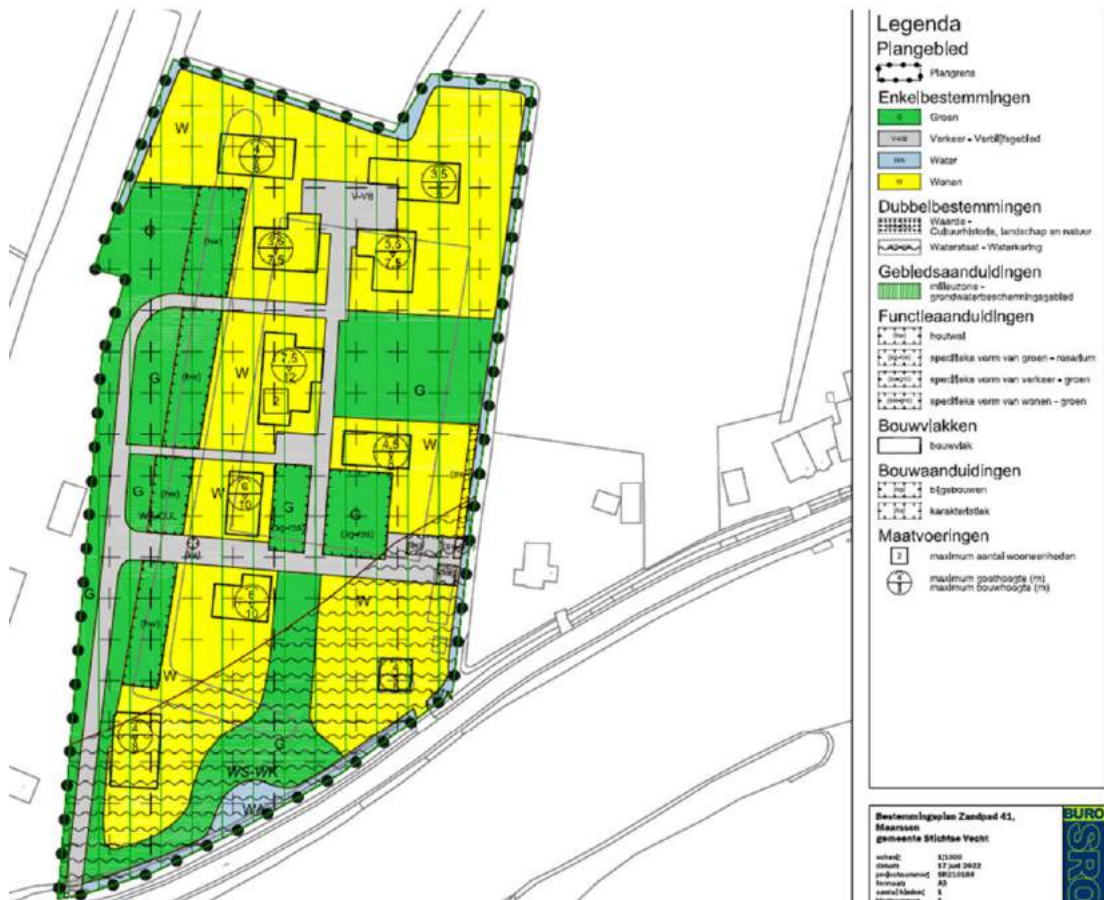
Figuur: beoogde bestemmingswijziging en geografische afbakening onderzoeksperceel

Aan de westkant van het perceel is een, geheel van bebouwing vrijblijvende landrand gesitueerd (bestemming groen en verkeer + verblijfsgebied). Deze loopt aan de westkant van de locatie van het Zandpad tot aan het bosje achterop het plangebied. Het is een bestaande open strook tussen de houtwal en de buurpercelen aan de westzijde. Hier is tevens de hoofdentree van het plangebied voorzien. Over de landrand loopt de landweg die toegang geeft naar de woningen.

De beoogde bouwblokken (bestemming wonen) bevinden zich meer oostelijk op het perceel en worden afgewisseld met groenbuffers die voldoende privacy voor de woningen garanderen. Op het perceel is, behoudens de bestaande sloot aan de voorzijde van het perceel (zijde Zandpad), geen oppervlaktewater voorzien.

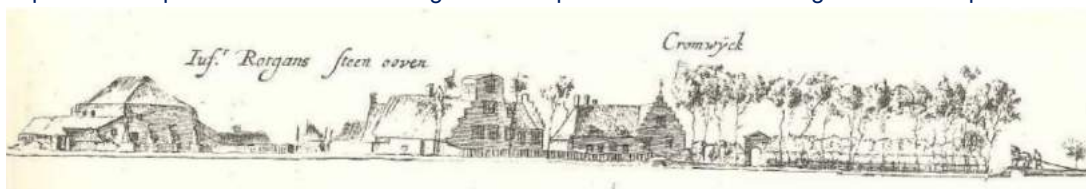
Figuur: Situatie weergegeven op strokengravure 1653 (Collectie: Bodel Nijenhuis)

Het terrein vormde vroeger de tuin- en parkaanleg van de buitenplaats Cromwijck. De oudste vermelding van Cromwijck stamt van 7 juli 1592. Naast de vermelding buitenplaats wordt ook de steenoven op Cromwijck genoemd. Deze steenoven lag op het westelijke deel van Cromwijck en westelijk van het onderzoeksperceel. Uit een gravure van 1653 blijkt dat de steenfabriek bestond uit de steenoven met loodsen en rechts daarvan een huis met een afstompt torentje. Daarachter waren nog enkele woningen, vermoedelijk arbeiderswoningen, zichtbaar. Geheel rechts op de gravure was de hofstede Cromwijck afgebeeld als een L-vormig huis. De vorm doet vermoeden dat de hofstede bestond uit een boerderijgedeelte aan de achterzijde en een herenkamer aan de voorzijde. Op deze gravure was al goed zichtbaar dat de hofstede was voorzien van een parkaanleg aan de oostzijde van het huis met een imposante tuinpoort en een berceau langs het Zandpad. Dit betreft het huidige onderzoeksperceel.

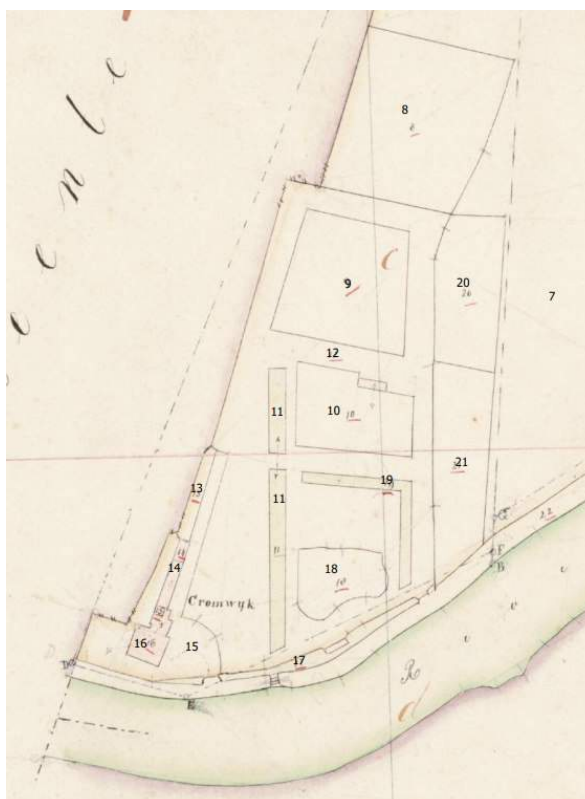
Omstreeks 1832 maakte het terrein nog deel uit van het parkaanleg van de hofstede Cromwijck. Een kadastraal Minuut Plan laat zien dat de aanleg bestaat uit een boomgaard (nr. 18), die gezien de gebogen contouren in landschapsstijl zal zijn aangelegd. In de aanleg bevindt zich een duidelijk herkenbare vijverstructuur (nr. 11 en nr. 19) die nog zijn 17e /18e-eeuwse geometrische structuur behouden heeft. Een tweede vijver (nr.17) ligt als sloot tussen het Zandpad en de parkaanleg. In deze vijver staat een botenhuis. Ten noorden van de boomgaard ligt een min of meer rechthoekige moestuin (nr. 10) met aan de noordoostzijde een gebouw dat vermoedelijk de tuinmanswoning zal zijn.

Achter deze moestuin ligt een tweede min of meer vierkante moestuin (nr. 9). De moestuinen en boomgaard liggen als tuinkamers binnen de parkaanleg (percelen nr. 12 en nr. 8)

Kadastraal Minuut Plan, Maarsseveen sectie A 1^e blad (1832). Oorspronkelijk Aanwijzende Tafel; perceel nr. 7 bouwland; nr. 8 bos; nr. 9 tuin; nr. 10 tuin; nr. 11 water als bouwland; nr. 12 bosch als bouwland; nr. 13 tuin; nr. 14 tuin; nr. 15 tuin; nr. 16 huis en plaats; nr. 17 water; nr. 18 boomgaard; nr. 19 water; nr. 20 weiland; nr. 21 weiland.

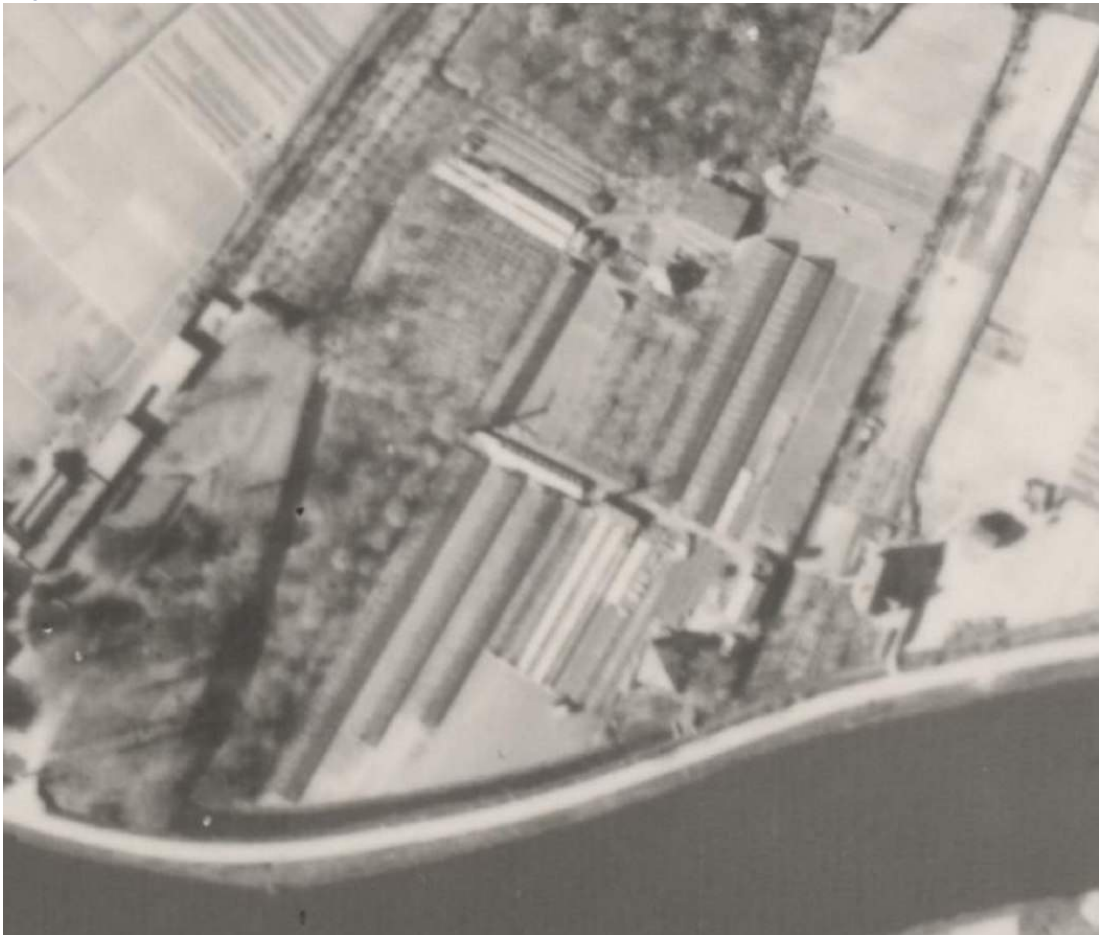
Figuur: Luchtfoto 1945

Een luchtfoto uit 1945 toont dat van de oorspronkelijke parkbeplanting op de tuinderij alleen nog een smalle strook resteert aan de westzijde tussen de grenssloot met Cromwijck (de vml. vijver) en de meest zuidelijke rij kassen. In vergelijking met de kadastrale wijzigingskaart uit 1925 is het areaal kassen verder uitgebreid.

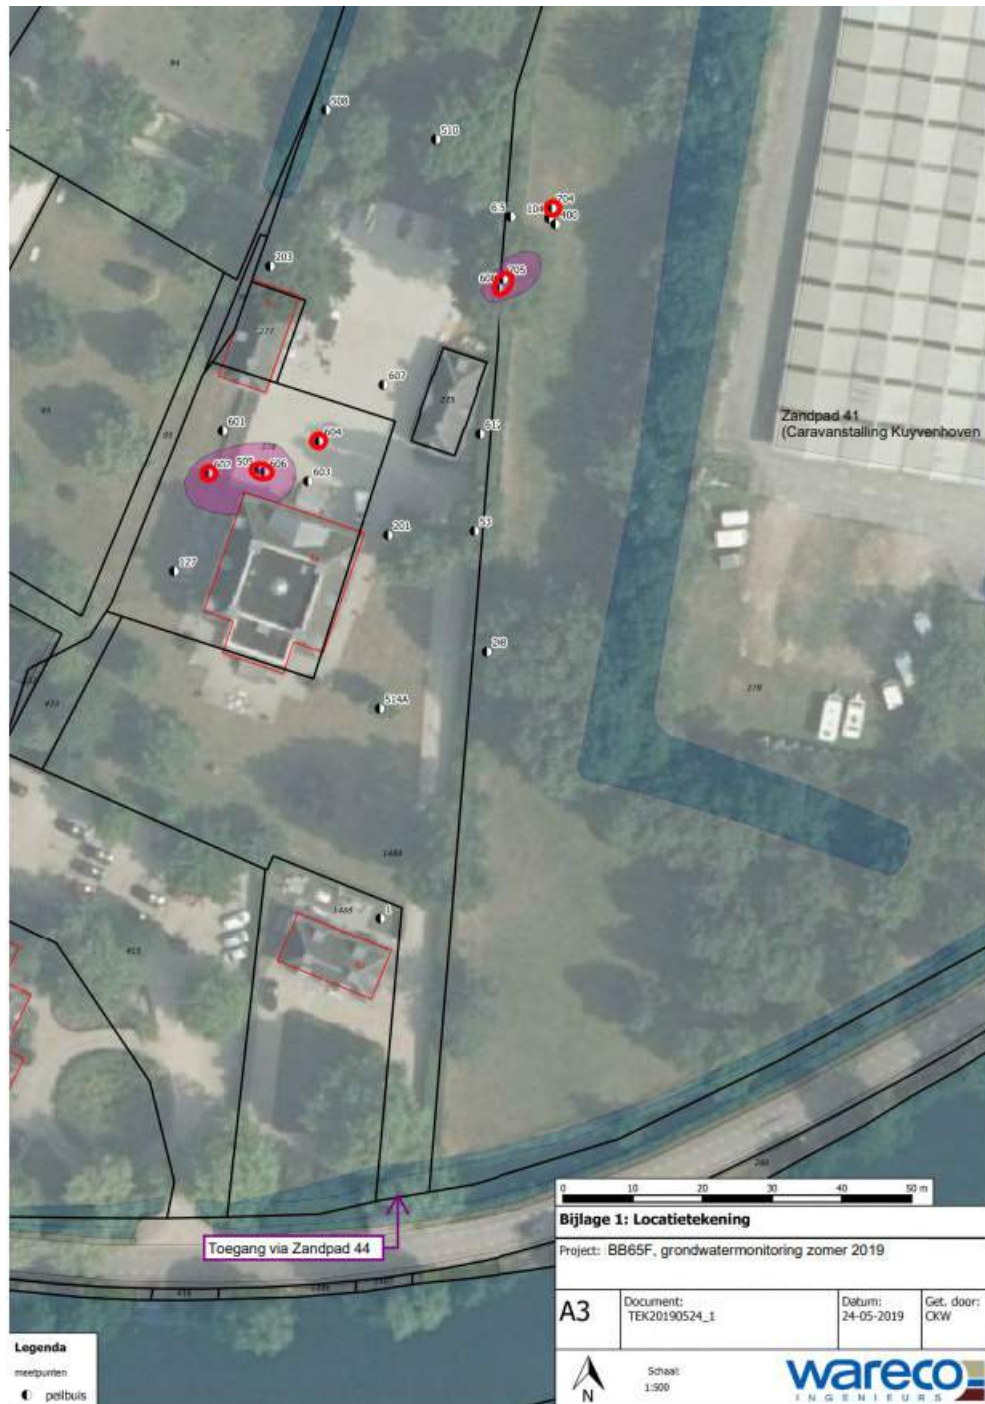
Vanuit de verkregen historische informatie is er op het perceel Zandpad 42 sprake van een verontreiniging met vluchtige gechloreerde oplosmiddelen (VOCL) in de grond en het grondwater.

De oorzaak van deze verontreiniging is het gebruik van oplosmiddelen door de voormalige stofzuigerfabriek die op het buurperceel was gevestigd. Mogelijk is er ook sprake geweest van het lozen van proceswater op de grenssloot, waardoor er sprake is van twee mogelijke verontreinigingsbronnen. Deze zijn weergegeven in onderstaand figuur.

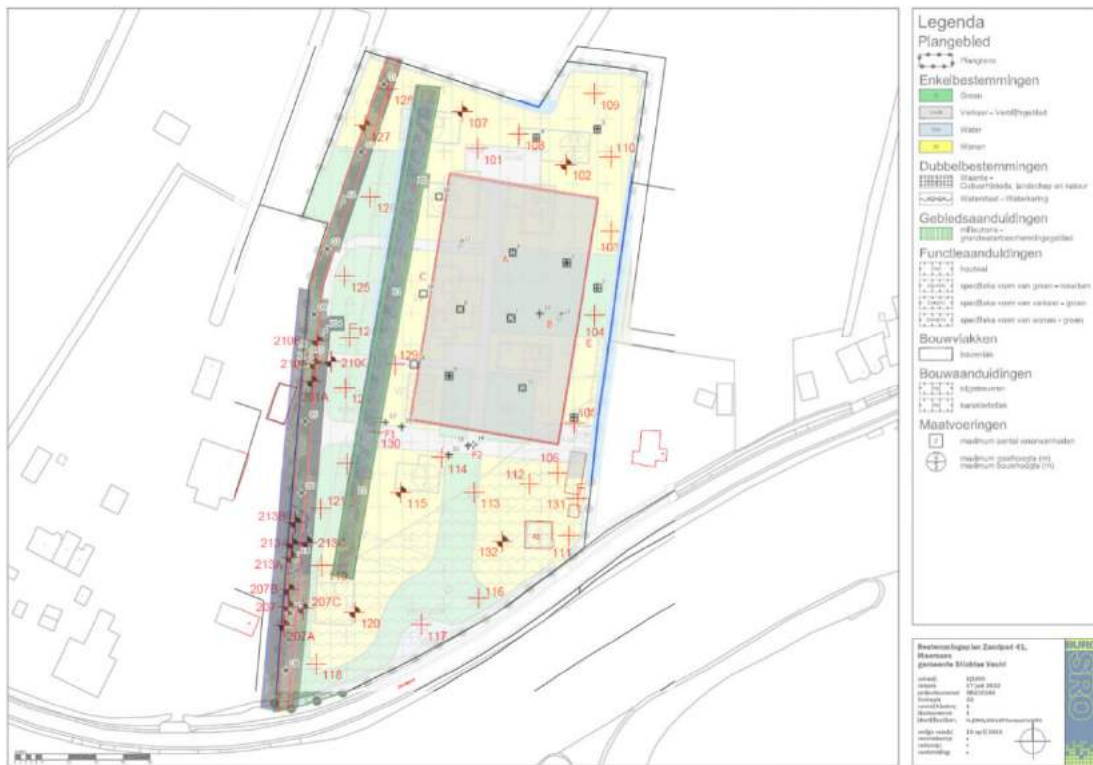
Figuur: totaaloverzicht boorpunten 2018 t/m 2022

De onderstaande figuur geeft een totaaloverzicht van de boorpunten vanuit de eerdere bodemonderzoeken weer.

Onderstaand worden de resultaten van de diverse bodemonderzoeken, per verdachte deellocatie beschreven. In bijlage 2 is een overzicht van de diverse boorpunten vanuit alle eerdere bodemonderzoeken opgenomen.

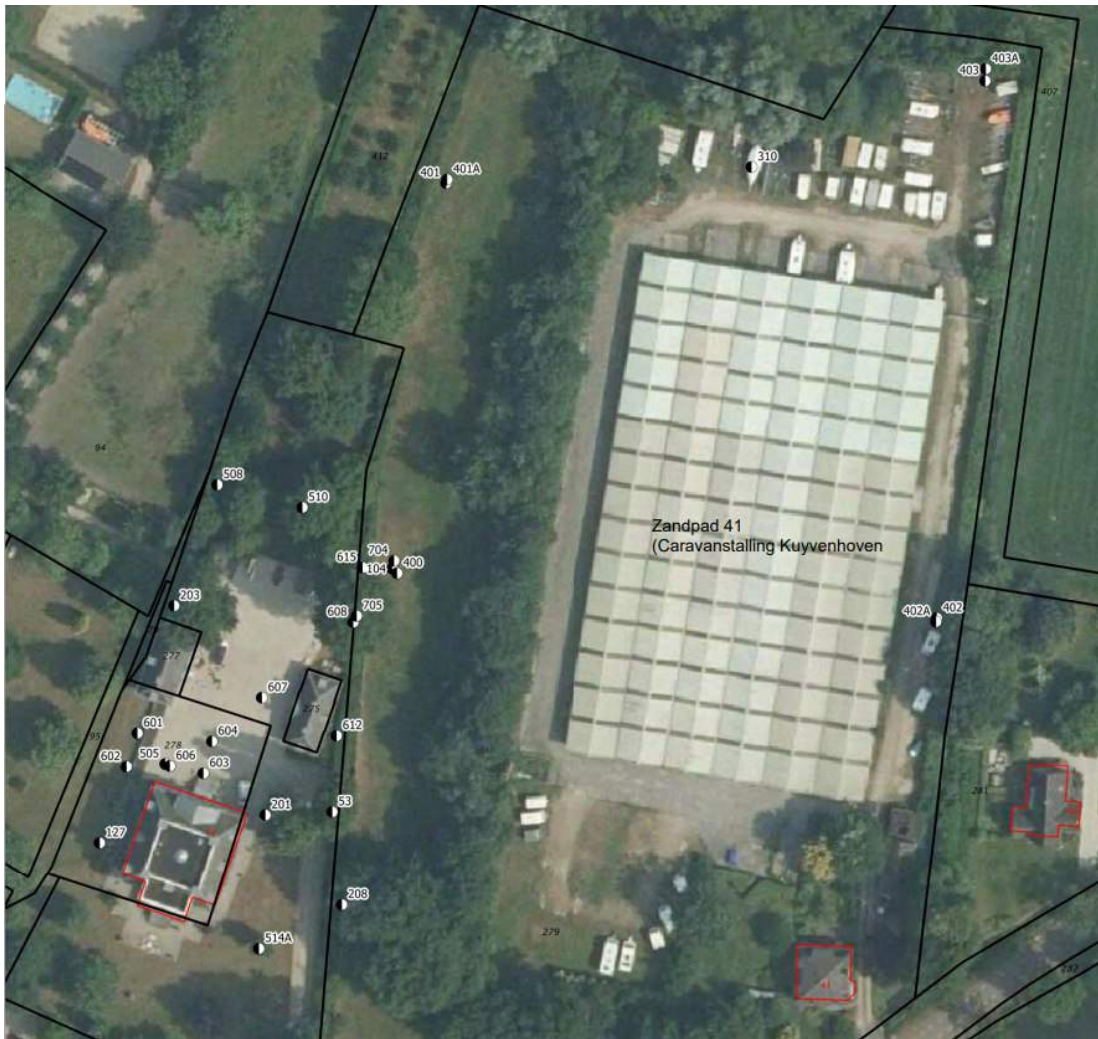
De verontreiniging met VOCL is in de periode tussen 2016 en heden uitvoerig gecontroleerd. Ook op het onderzoeksperceel zijn diverse peilbuizen geplaatst die het verloop van de in-situ bodemsanering monitoren. De monitoringspeilbuizen zijn weergegeven in onderstaande figuur. Ook stroomafwaarts, ver buiten het onderzoeksperceel, zijn monitoringspeilbuizen geplaatst.

Uit de resultaten van de meest recente grondwatermonitoring (Eindverificatie Zandpad 43-44 te Maarsse, locatiecode UT033300083, Bioclear earth, projectcode: 20215750/12750, d.d. 15 september 2021) blijkt er alleen aan de westzijde van het perceel (de grenssloot) sprake te zijn van verhoogde gehalten VOCL in concentraties boven de interventiewaarden.
