# Verhardingsonderzoek en -advies

## De Corridor in Breukelen

Rapport 230109-01-RAP-VOZ v3.0

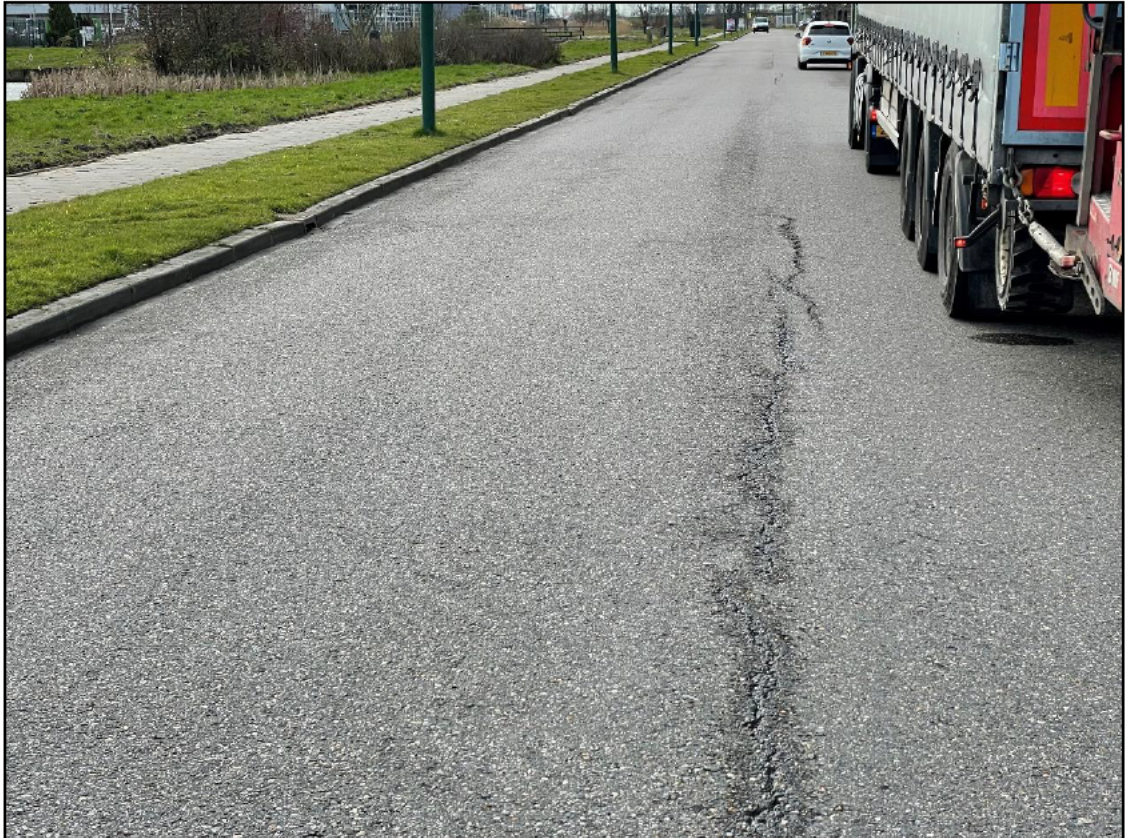
**Figuur 3** Geconstateerde matige scheurvorming in vak 2

- Lokaal ernstige gat;
- Matige scheurvorming in enige omvang, grotendeels op het breekpunt van de weg (midden);
- Ernstige randschades in enige omvang, vooral bij de in- en uitritten van de bedrijven aan de westzijde;
- Beperkt aantal reparatievakken.

Vanwege de aangetroffen schades en verstreken restlevensduur van vak 2 wordt geadviseerd om de asfaltconstructie daar grootschalig te versterken. De asfaltconstructie vertoont nog enige sterkte, terwijl de aanwezige fundering niet meer voldoet aan de eis. Om zo veel mogelijk van de bestaande constructie te gebruiken wordt geadviseerd om de bovenste lagen van de asfaltconstructie te frezen en het geheel met 30 mm extra asfalt te versterken.
