PROJECT 25523

**VERKENNEND BODEMONDERZOEK
KUYPERSTRAAT 58A T/M 58F TE MAARSSEN**

<i>Titel</i>	Verkennd bodemonderzoek Kuyperstraat 58a t/m 58f te Maarsse
<i>Projectleider</i>	Dhr. J.M. Stoop
<i>Adviseur</i>	Dhr. B. van der Sluis
<i>Datum rapport</i>	26 maart 2021
<i>Opdrachtgever</i>	Gemeente Stichtse Vecht Afdeling Ruimtelijke Ontwikkeling Postbus 1212 3600 BE Maarsse
<i>Contactpersoon</i>	Mevr. I. Vaartjes

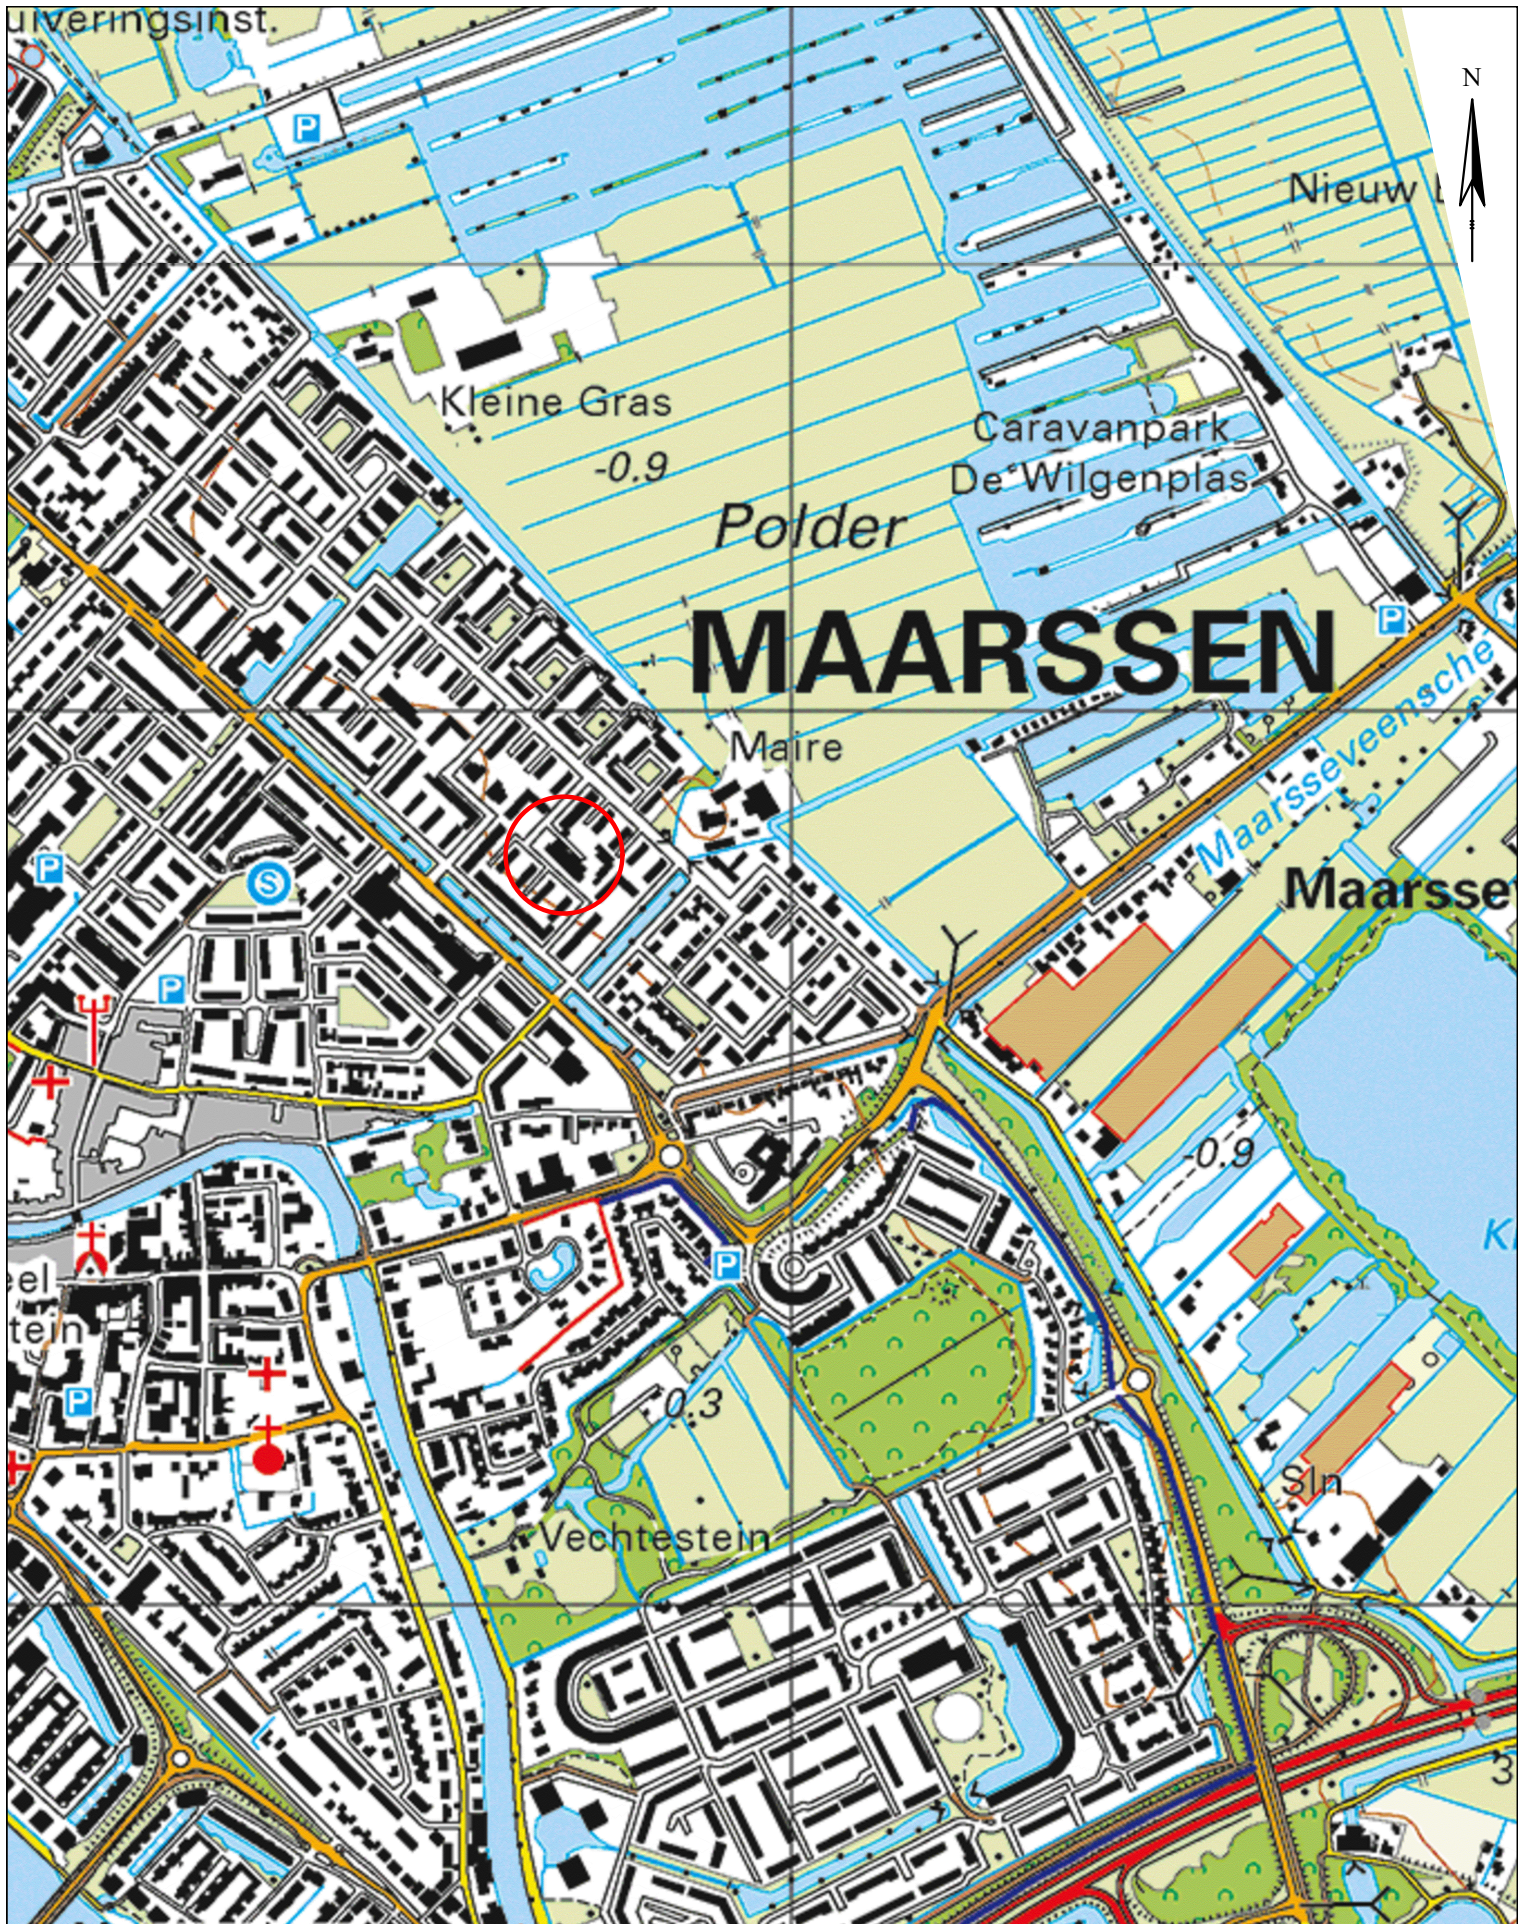
OVERZICHTSKAART

Het terrein is momenteel braakliggend. Het grootste deel van de locatie is begroeid met gras. Het noord-noordoostelijk deel van het terrein (ca. 600 m²) is verhard met klinkers. De regionale ligging van de locatie is weergegeven in bijlage I.

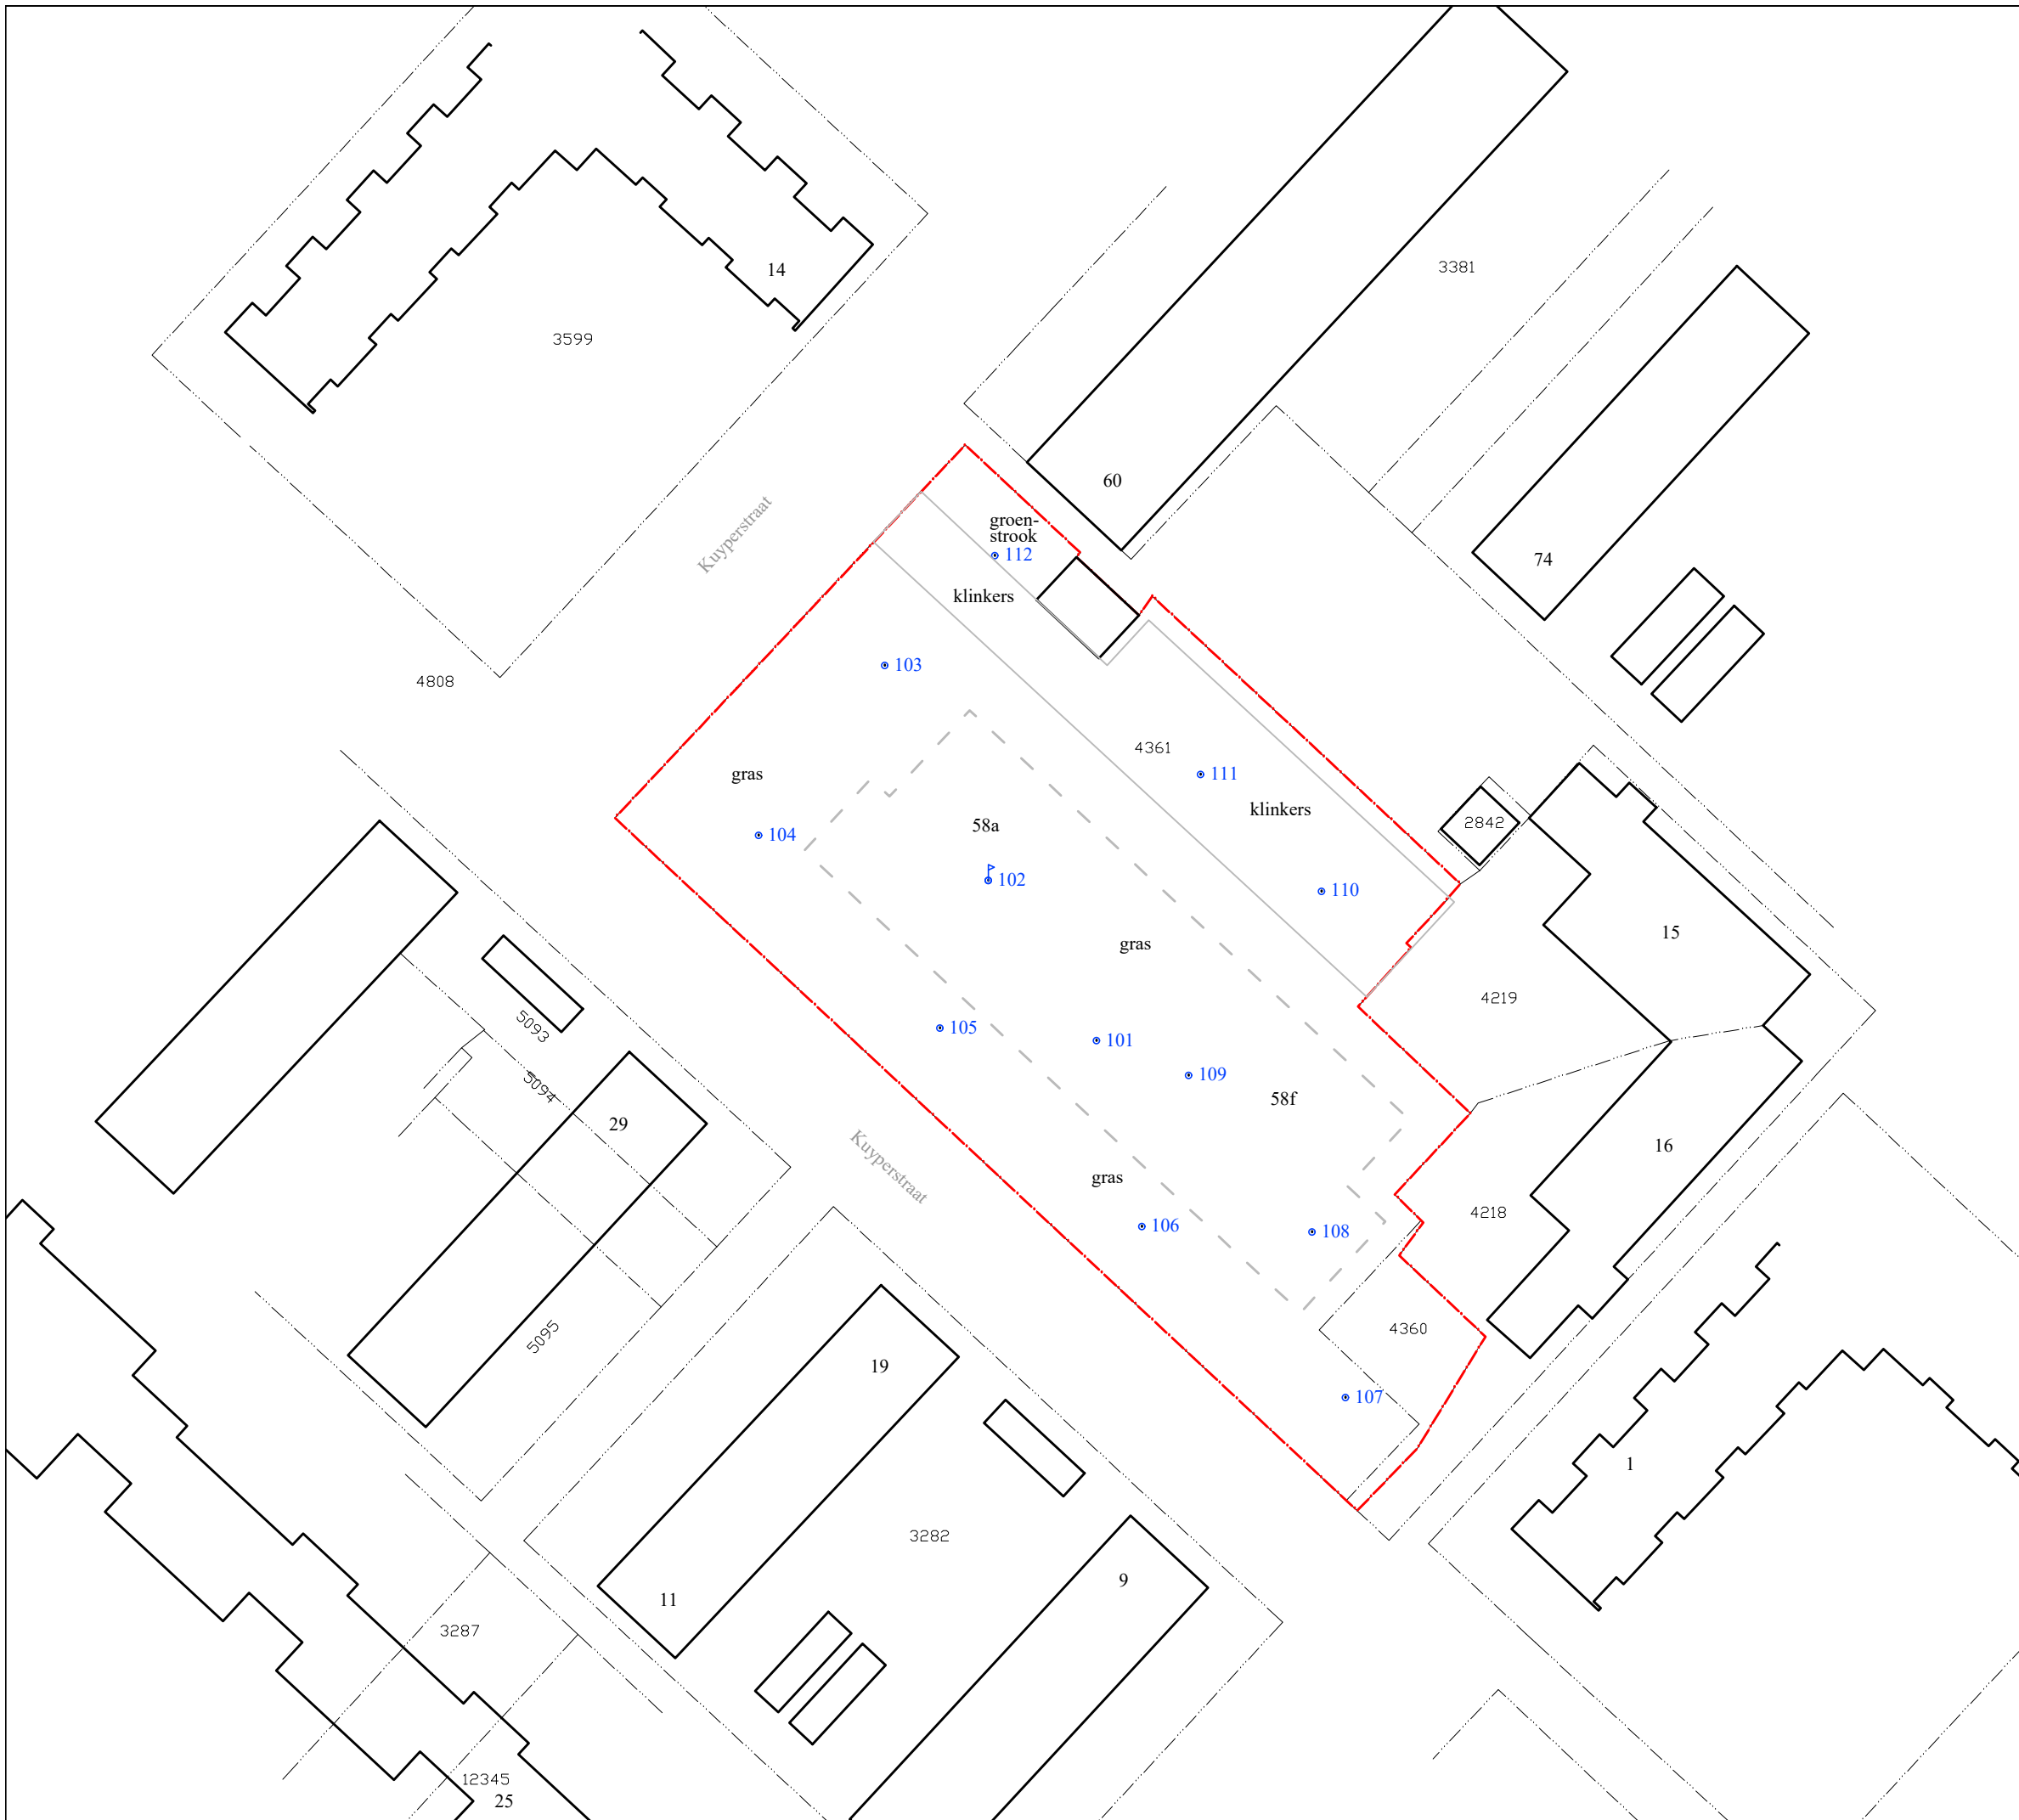
BOORPUNTENKAART

In totaal zijn ter plaatse van de onderzoekslocatie twaalf boringen verricht (nrs. 101 t/m 112). De boringen zijn verspreid over de onderzoekslocatie verricht. Boring 102 is voorzien van een peilbuis. De ligging van de boringen en de peilbuis is weergegeven in bijlage I.

Alle boringen zijn uitgevoerd tot een minimale diepte van 0,5 m-mv. De boringen 108 en 112 zijn doorgezet tot een diepte van circa 2,0 m-mv. Boring 110 is doorgezet tot een diepte van circa 1,1 m-mv. Boringen 101 is op een diepte van 0,9 m-mv gestaakt op een handmatig ondoordringbare laag, vermoedelijk een restant van de fundatie van het in 2016 gesloopte gebouw.
