Bemalingsadvies

**Gebiedsontwikkeling
Harmonieplein/centrumplan Maarsse**

projectnummer 419203
definitief revisie 00
23 oktober 2017

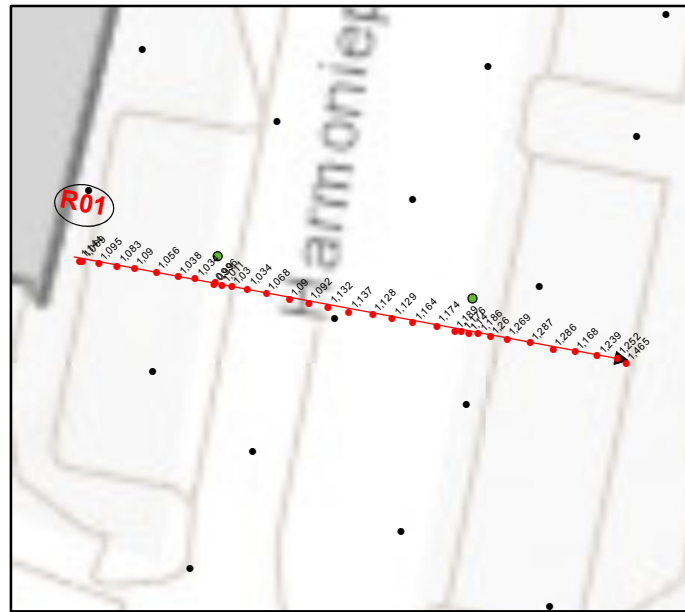
**Bijlage 4 Hoogteligging openbare ruimte,
details per raai**

hoogteligging in m tov N.A.P.

Daarnaast zijn hoogtemetingen verricht met als doel het in kaart brengen van de maaiveldhoogte van de openbare ruimte.
